Sede Collegio Sant'Ignazio
via Belle Arti 56 - Bologna

PEBA

Piano per l'eliminazione delle barriere architettoniche

A cura di:
arch. Elena Marchi
via Zamboni 53 - 40126 Bologna

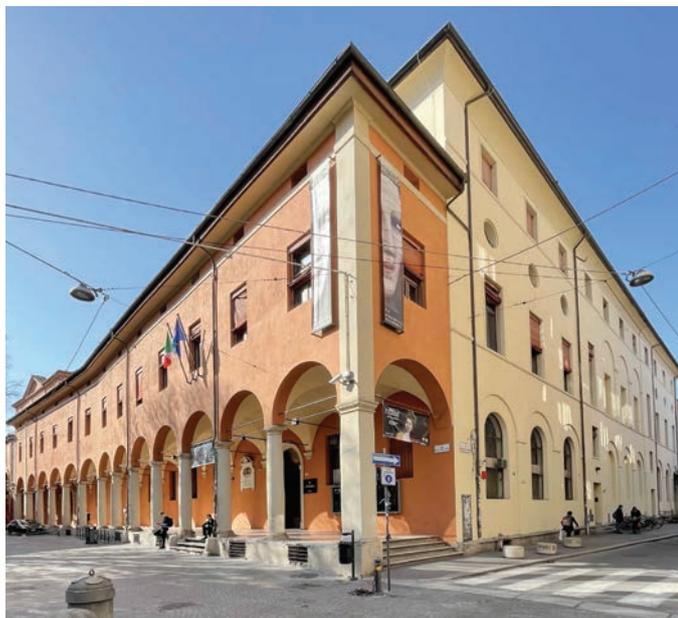
Si accede al museo dal civico 56 di via Belle Arti, posto sotto un portico rialzato rispetto al piano stradale. Tale quota è raggiungibile tramite due scale che affacciano su Piazza Vittorio Puntoni e su via De Rolandis o percorrendo un lungo tratto porticato su via Belle Arti (vedi infra).

Ingresso PNB visto da Piazza Puntoni

Costruzione di una doppia rampa a farfalla, esterna al portico che affaccia su piazza Puntoni.

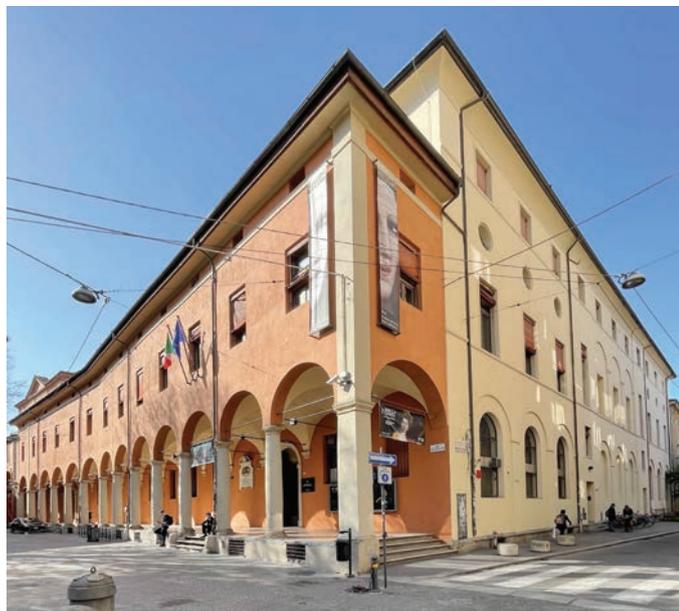
Sono inoltre presenti banner in pvc all'angolo con via de Rolandis, ormai graficamente superati e non aggiornati rispetto alla nuova immagine coordinata del museo.

PNB vista da Piazza Puntoni

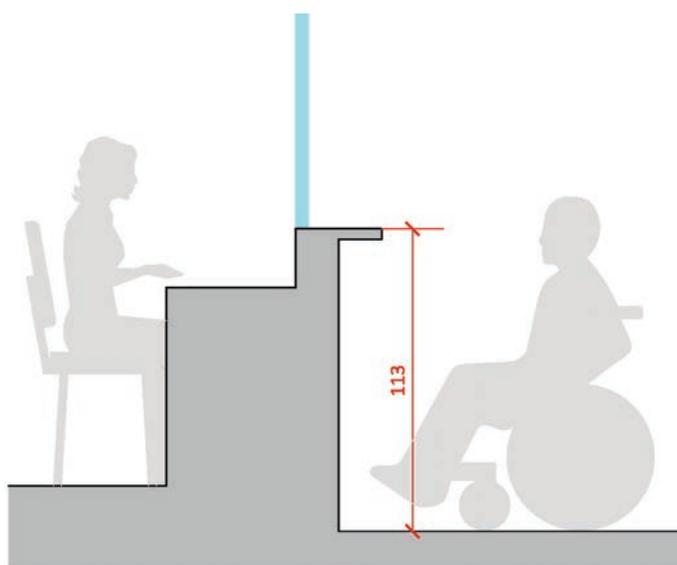
Sezione bancone biglietteria esistente

Adeguamento bancone biglietteria

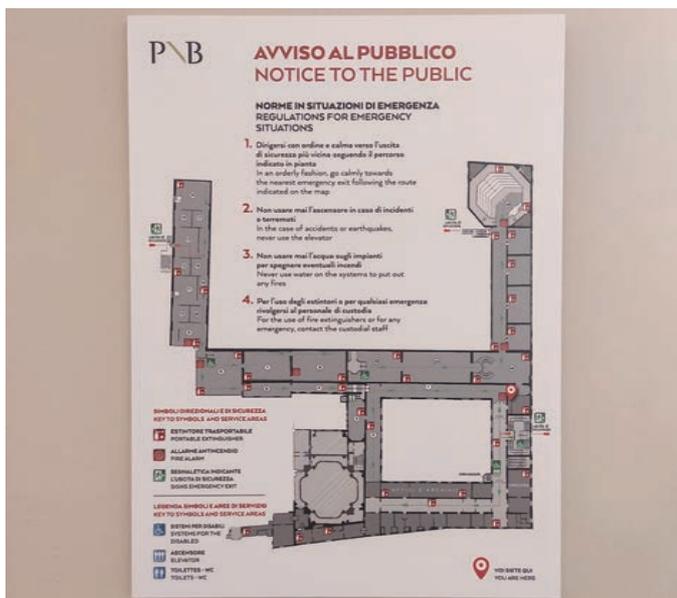
Planimetria di orientamento ed emergenza esistente

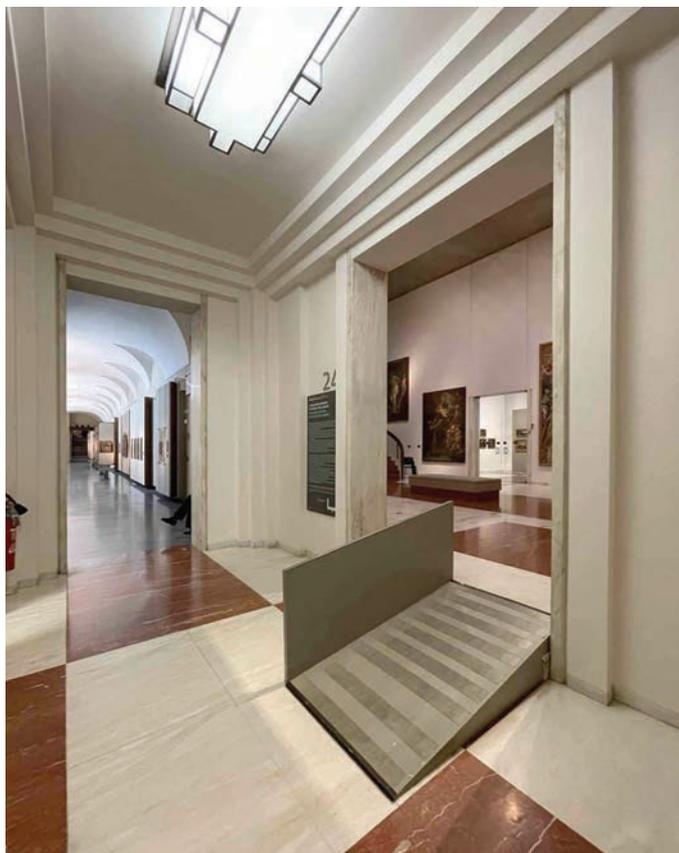
Dislivello tra Sala 21 e Sala 24

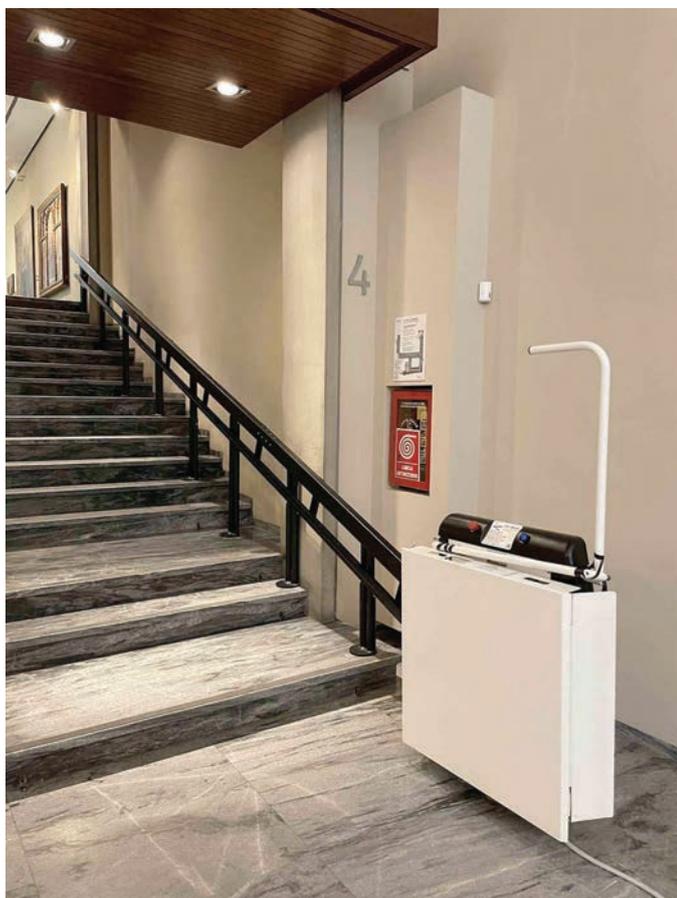
Per accedere dalla Sala 1 alla Sala 4, è presente un servoscala per il superamento del dislivello tra i due locali. Tale dispositivo risulta essere spesso bloccato o malfunzionante, non consentendo quindi ai portatori di handicap la piena fruibilità delle sale museali.

Servoscala esistente

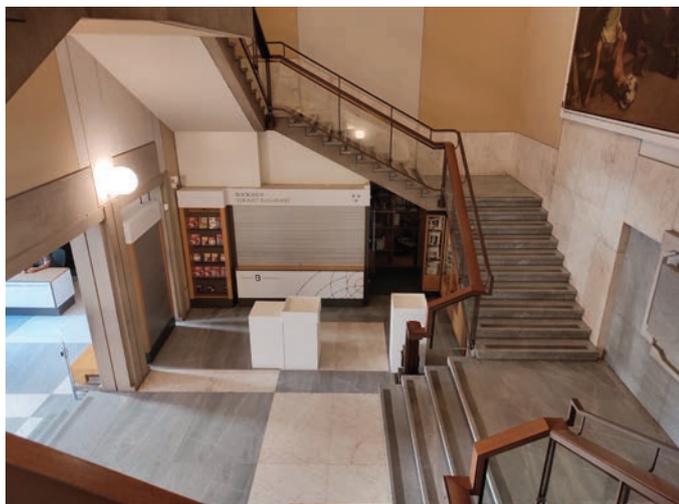
Non vi è alcuna guida tattile plantare per la segnalazione della scala. Le pedate della scala sono rivestite da lastre lapidee dotate - per la porzione di scala tra il piano terra e il piano primo - di fasce antisdrucchiolo adesive, alcune delle quali parzialmente scollate o deteriorate. Le rampe che scendono al piano interrato, invece, sono prive di fasce antisdrucchiolo: la mancanza di una segnalazione del bordo esterno delle pedate dei gradini, crea una barriera visiva per gli ipovedenti, i quali così percepiscono un piano continuo privo di salti di quota successivi. (cfr. Schede 14.3-14.4)

Scala principale

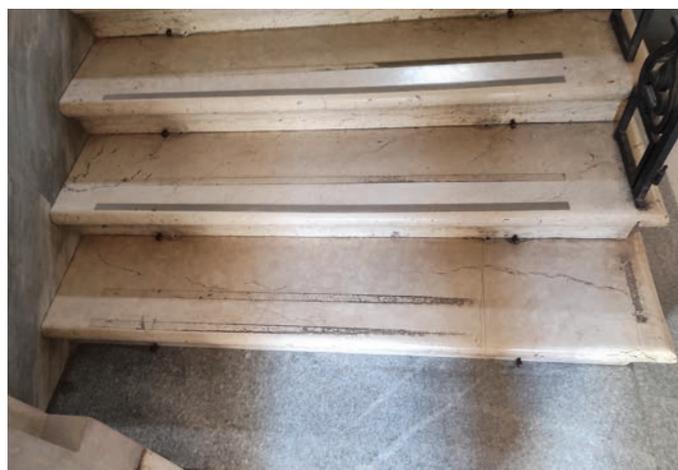
Le pedate della scala sono rivestite da lastre lapidee dotate di fasce antisdrucchio adesive, molte delle quali parzialmente scollate o deteriorate.

Scala di servizio agli uffici

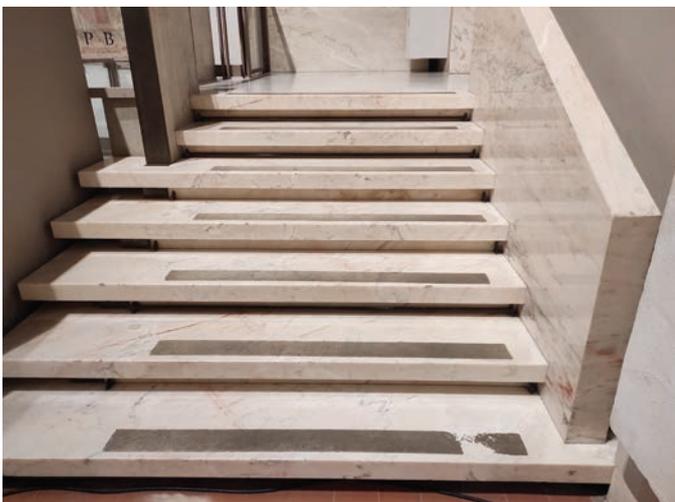
Tutte le scale - ad eccezione delle Sale 21>24 e della Sala 29 - sono dotate di fasce antisdrucciolo adesive, alcune delle quali parzialmente scollate o deteriorate.

Piano primo - scala Sala 6 con fasce antisdrucciolo deteriorate

Sostituire le fasce antisdrucciolo deteriorate o parzialmente scollate. Valutare la sostituzione con fasce antisdrucciolo permanenti.

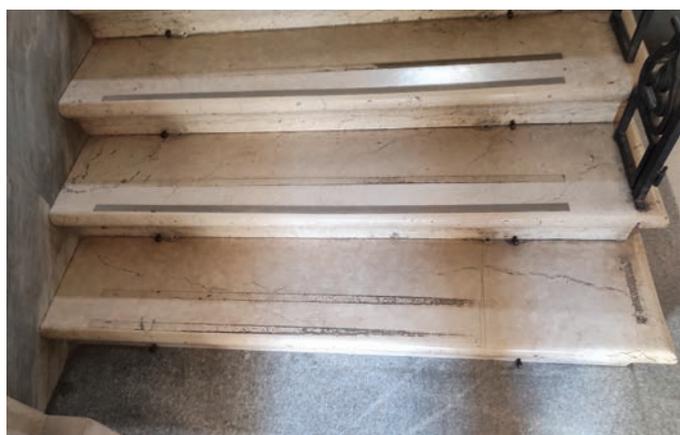
Le pedate della scala che serve ai vari piani gli uffici sono rivestite da lastre lapidee dotate di fasce antisdrucchio adesive, molte delle quali parzialmente scollate o deteriorate.
(cfr. scheda 14.2-14.3)

Particolare della scala di accesso agli uffici

Sostituire le fasce antisdrucchio deteriorate o parzialmente scollate. Valutare la sostituzione con fasce antisdrucchio permanenti.
(cfr. schede 14.2-14.3)

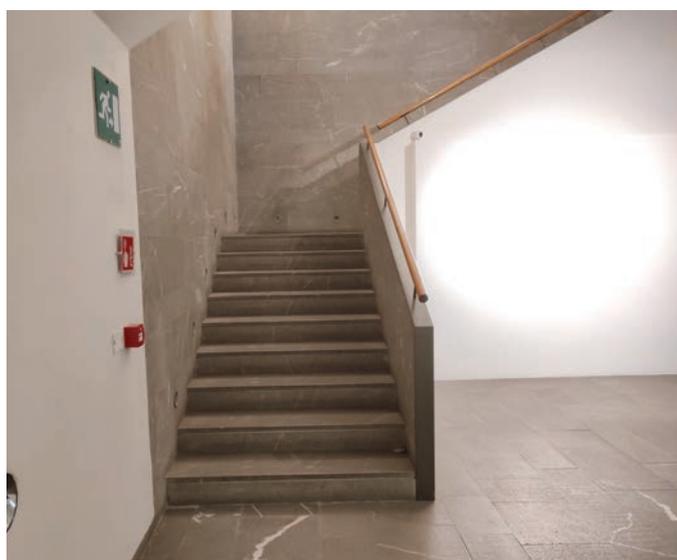
Manca una segnalazione tattile-plantare per segnalare dislivelli e salti di quota. (cfr. Scheda 14.2)

Scala principale di accesso al piano interrato

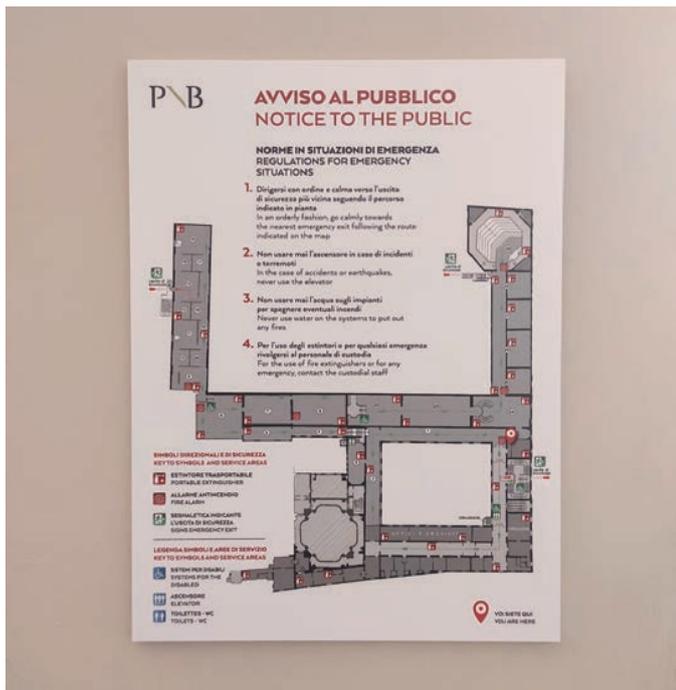
La lettura della planimetria, e in particolare l'individuazione delle vie di esodo, è resa difficoltosa dalla campitura di colore grigio scuro, che rende meno leggibili simboli e frecce presenti. (cfr. Schede 9.2-9.3)

Planimetrie di orientamento esistenti

- Rivedere la veste grafica delle planimetrie, inserendo uno sfondo bianco anziché grigio e assicurando una migliore leggibilità di simboli e frecce inseriti.
- Posizionare correttamente le planimetrie rispetto all'indicazione della posizione del lettore ("voi siete qui");
- Orientare le planimetrie rispetto alla persona che osserva;
- Inserire il titolo standard "Planimetria di emergenza";
- Colorare in verde i percorsi d'esodo;
- Indicare il punto di raccolta in una pianta generale;
- Aggiungere le planimetrie dove non presenti (es. ala del Rinascimento), e garantire la presenza di una planimetria ad ogni piano vicino ad ascensori e scale e nelle principali intersezioni. (cfr. Schede 9.2-9.3)
