Sede Collegio Sant'Ignazio
via Belle Arti 56 - Bologna

PEBA

Piano per l'eliminazione delle barriere architettoniche

A cura di:
arch. Elena Marchi
via Zamboni 53 - 40126 Bologna

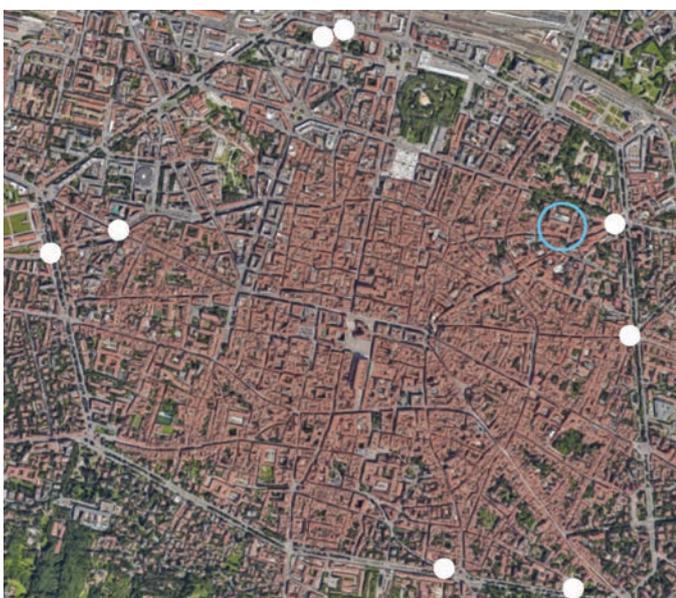
Individuazione cartelli esistenti (in bianco) su PNB (cerchio azzurro)

Inserire segnaletica nei punti principali del centro storico (Piazza Maggiore, due Torri, via Indipendenza, Piazza Malpighi, Piazza Santo Stefano,) con indicazione delle distanze di percorrenza per agevolare anche l'utenza ciclo-pedonale, in prossimità della PNB stessa e con l'utilizzo di icone che comunichino l'accessibilità alla struttura.

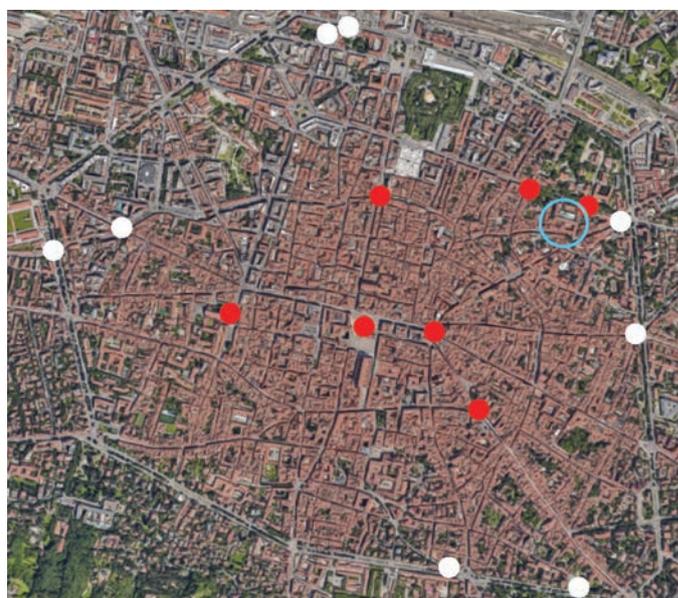
Nuovi cartelli da installare (in rosso)

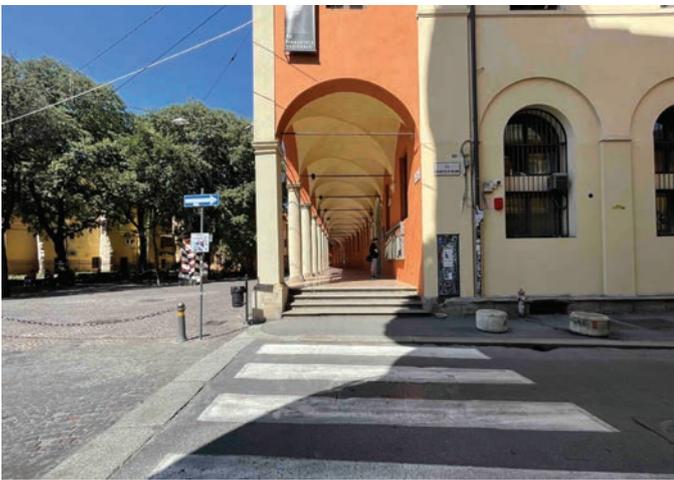
Si accede al museo dal civico 56 di via Belle Arti, posto sotto un portico rialzato rispetto al piano stradale. Tale quota è raggiungibile tramite due scale che affacciano su Piazza Vittorio Puntoni e su via De Rolandis o percorrendo un lungo tratto porticato su via Belle Arti. L'accesso agli uffici della PNB avviene invece dall'ingresso, con gradini, posto al civico 2 di via De Rolandis.

Gradini di accesso al portico

Costruzione di una doppia rampa a farfalla, esterna al portico che affaccia su piazza Puntoni. (Cfr. Scheda 3.4)

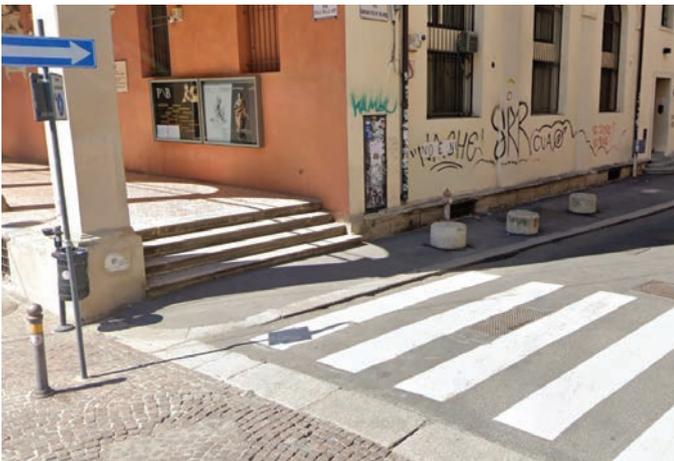
Via De Rolandis è una strada carrabile a senso unico, con marciapiede su entrambi i lati, di larghezza minima 130 cm. Sul marciapiede lato PNB, prima dell'accesso al portico, sono presenti tre paracarri in calcestruzzo, a parziale interdizione del passaggio pedonale. I disabili motori possono quindi usufruire del solo marciapiede sul lato opposto, attraversando in corrispondenza del passaggio pedonale, per poi prendere un raccordo inclinato per accedere al marciapiede posto non in asse allo stesso ma lateralmente.

Particolare dell'accesso da via De Rolandis

Rimozione dei paracarri, eventualmente sostituendo il sistema di interdizione carrabile al marciapiede con un sistema che non impatti sulla percorribilità pedonale (ad es. paletti).

Rifacimento dell'attraversamento pedonale con nuova pavimentazione, sopraelevandolo rispetto alla sede stradale e raccordandolo sia a livello di quota altimetrica che per tipologia di pavimentazione con le percorrenze pedonali accessibili e la nuova rampa di accesso al portico.

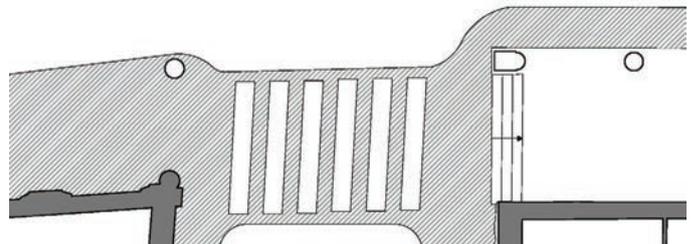
Pianta attraversamento pedonale sopraelevato su via De Rolandis (in grigio stessa quota altimetrica)

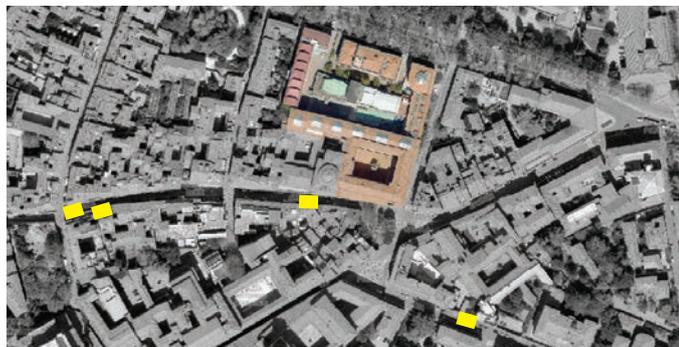
Uno spazio di sosta riservato ai disabili è posto su via Belle Arti, sul lato opposto all'ingresso della PNB, un altro su via San Giacomo. Non trovandosi all'interno del complesso museale, né nelle immediate vicinanze non è facilmente individuabile, tanto più che per raggiungerlo in macchina i visitatori disabili devono effettuare un percorso tortuoso e differente rispetto ai normali visitatori, prendendo le vie De Rolandis, Irnerio, Bertolani e Belle Arti. Una volta parcheggiati non ci sono indicazioni per accedere alla PNB e occorre effettuare il percorso alternativo già descritto (cfr. schede 3.2-3.4).

Posto auto disabili esistenti nei pressi della PNB (in giallo)

Nuovi spazi di sosta disabili dovranno essere definiti in relazione al nuovo accesso alla PNB. Le aree di sosta più prossime sono individuate nel primo stallo libero vicino al passaggio pedonale su via De Rolandis e su via Zamboni in prossimità di Piazza Puntoni. I cartelli che li segnalano dovranno indicare che sono riservati alla PNB.

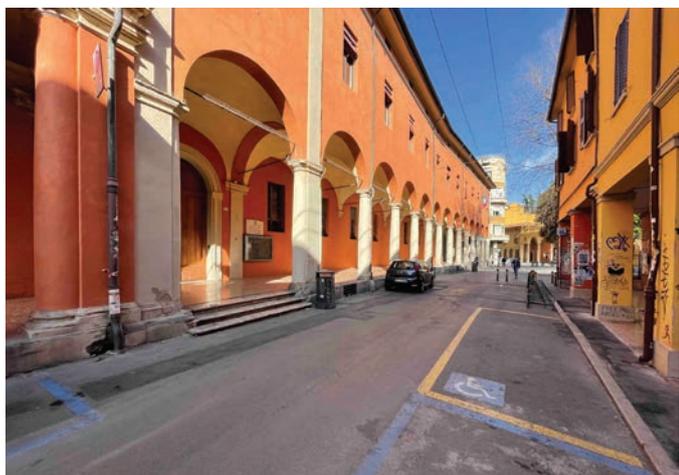
Posto auto disabili - via Belle Arti

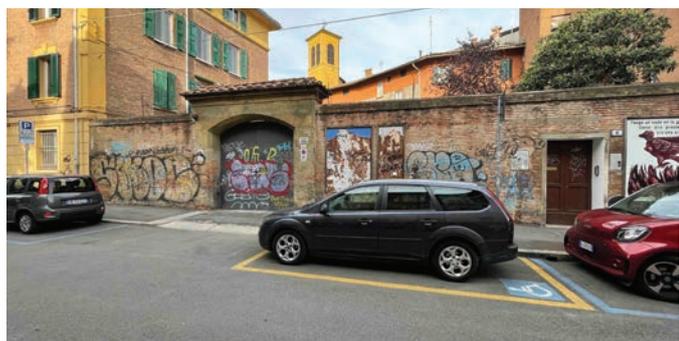
Posto auto disabili - via San Giacomo

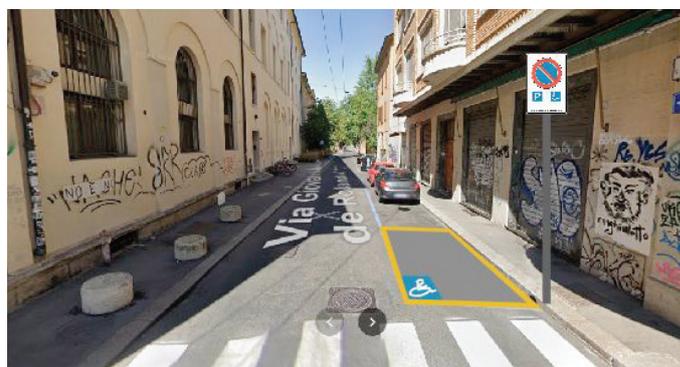
Ipotesi di collocamento posto H via De Rolandis

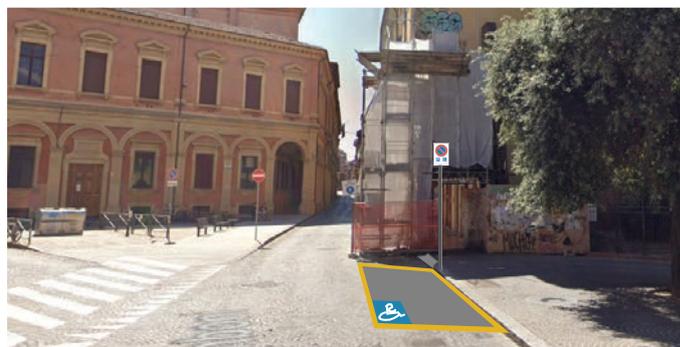
Ipotesi di collocamento posto H via Zamboni/Piazza Puntoni

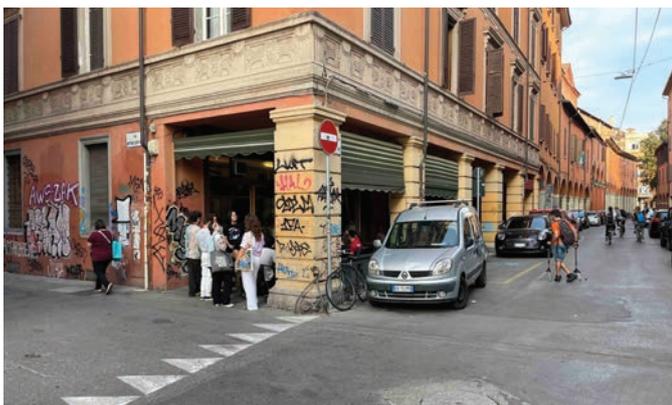
I disabili motori devono andare all'incrocio fra via Belle Arti e via Bertolani e percorrere a ritroso tutto il portico su via Belle Arti sino al civico 56. Tale percorso non è segnalato. Si rileva inoltre che per accedere al portico il disabile non può entrare dalla campata su via Belle Arti, occupata da tavoli e sedie del bar Maggiolino, ma è costretto a girare l'angolo per entrare dal voltone su via Bertolani, esponendolo al traffico veicolare.

Incrocio tra via Bertolani e via Belle Arti

Costruzione di una doppia rampa a farfalla, esterna al portico che affaccia su piazza Puntoni.

Il dislivello da superare è pari a 4 alzate, circa 80 cm.

La doppia rampa dovrà avere una pendenza massima del 5%, intervallata da un pianerottolo intermedio, con una lunghezza complessiva di 27 metri per una larghezza di 1,2 m.

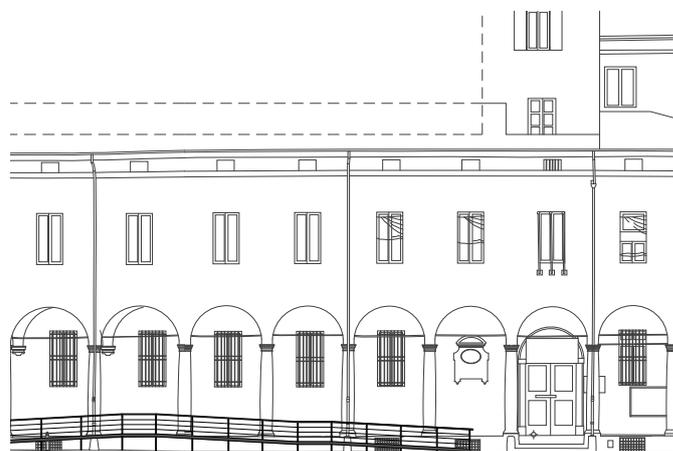
Esempio inserimento rampa metallica

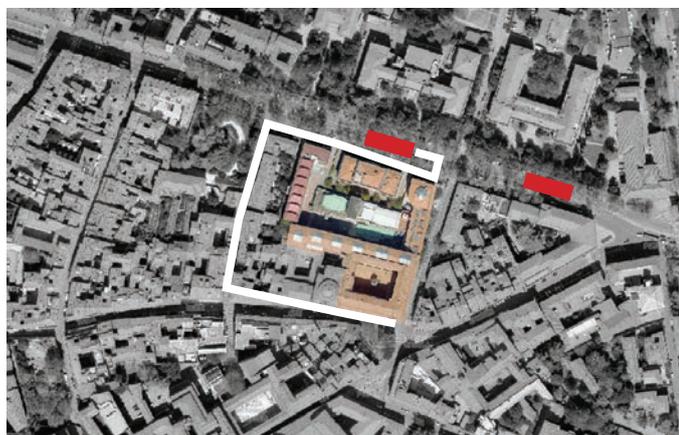
La fermata più vicina di trasporto locale è "Porta San Donato", su via Innerio, a circa 250 m dall'ingresso della PNB: la fermata è su marciapiede rialzato, con segnalazione tattilo-plantare per non vedenti e rampe di raccordo con gli attraversamenti pedonali. I disabili motori tuttavia, per accedere al museo, devono arrivare fino all'incrocio fra via Belle Arti e via Bertolani e percorrere a ritroso tutto il portico su via Belle Arti sino al civico 56 (ulteriori 130+130 m). (cfr. scheda 3.4)

Individuazione fermate autobus via Innerio (colore rosso) e percorso disabili per raggiungere PNB (traccia bianca)

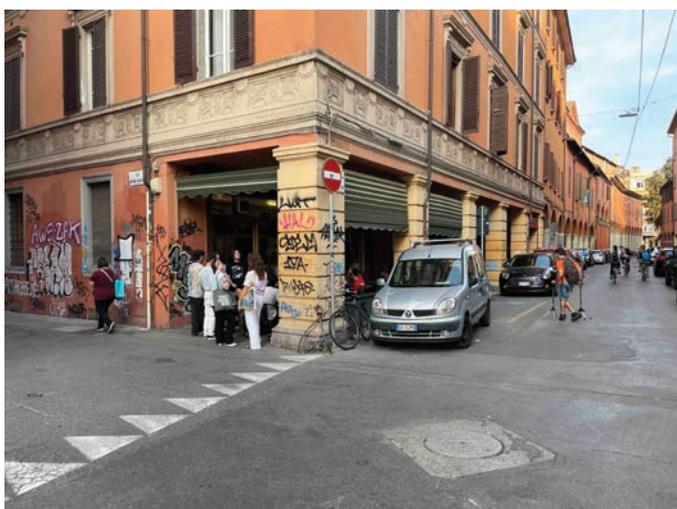
Uno spazio di sosta riservato ai disabili è posto su via Belle Arti, sul lato opposto all'ingresso della PNB. Non trovandosi all'interno del complesso museale, né nelle immediate vicinanze non è facilmente individuabile, tanto più che per raggiungerlo in macchina i visitatori disabili devono effettuare un percorso tortuoso e differente rispetto ai normali visitatori, prendendo le vie De Rolandis, Irnerio, Bertolani e Belle Arti. Una volta parcheggiati non ci sono indicazioni per accedere alla PNB e occorre effettuare il percorso alternativo già descritto (cfr. schede 3.3-3.4).

Posto auto disabili su via Belle Arti in corrispondenza di via Bertolani

Prevedere nuovi spazi di sosta disabili in relazione al nuovo accesso alla PNB, collocato in prossimità delle due nuove rampe. (cfr. schede 3.3-3.4)

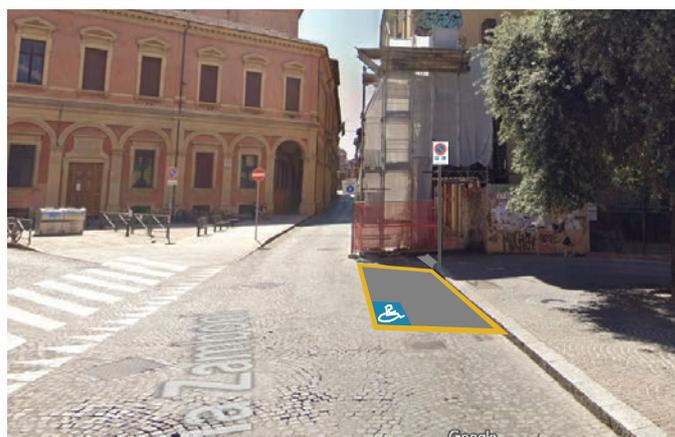
Ipotesi di collocamento posto H via Zamboni/Piazza Puntoni

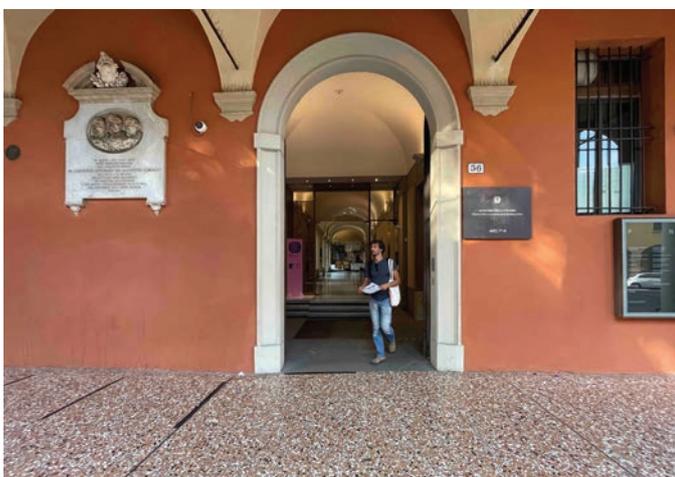
La riconoscibilità dell'ingresso del museo dall'esterno è garantita dalle targa con l'individuazione ministeriale di "Pinacoteca Nazionale di Bologna" e dalla bacheca con le indicazioni informative sul funzionamento museale, entrambe alla destra del portone principale. Sono inoltre presenti banner in pvc all'angolo con via De Rolandis. L'individuazione dell'accesso al museo è garantito quindi solamente dalla sopraccitata segnaletica e cartellonistica, mentre, per il resto, l'ingresso non presenta un'immagine architettonica in grado di manifestare in modo particolarmente immediato la presenza del museo nel contesto urbano: non è prevista una forma di illuminazione dedicata, arredi urbani identificativi, scelte di colorazione esterna delle facciate e dell'ingresso diversificata o differenziazione nella pavimentazione (cfr. scheda 3.5). L'accesso agli uffici della PNB invece, nei giorni e negli orari di chiusura del museo, avviene dal civico 2 di via De Rolandis, riconoscibile dalla targa identificativa sul portone d'ingresso.

Ingresso museo - via Belle Arti

Per l'ingresso si propone di rimuovere le bacheche esistenti che recano logo e informazioni del museo, per realizzare una nuova insegna in ferro con caratteri cubitali e coppia di pannelli informativi in ferro con le informazioni di base. Questi saranno da porre in adiacenza all'ingresso principale e a quello secondario, in linea con lo stile comunicativo adottato per le sale interne e dovranno essere dotati di illuminazione dedicata sottoportico.

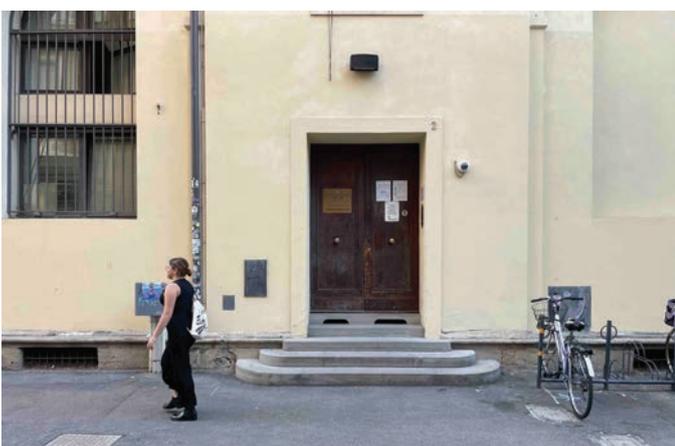
Ingresso uffici - via De Rolandis

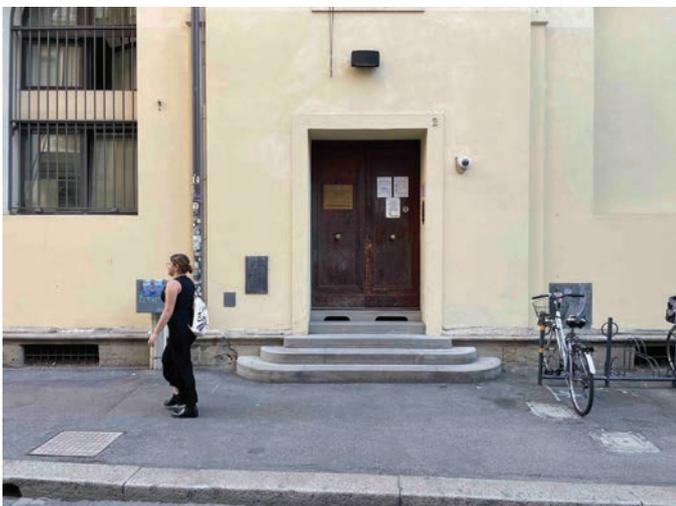
Nei momenti di chiusura al pubblico, tuttavia, l'accesso agli uffici avviene esclusivamente dall'ingresso posto su via De Rolandis al civico 2. Si tratta di un accesso posto in quota, che richiede il superamento di 5 gradini. Anche il campanello è raggiungibile solo una volta saliti tutti i gradini.

Accesso uffici su via De Rolandis

Prevedere, per l'ingresso agli uffici, l'inserimento di un campanello con microfono raggiungibile direttamente dal marciapiede, e posto ad un'altezza congrua anche per gli utenti su sedia a ruote, al fine di poter richiedere, al bisogno, l'apertura dell'ingresso da via Belle Arti, accessibile anche per utenti con disabilità motoria.

In alternativa, nel cartello con le informazioni posto in prossimità della dell'ingresso agli uffici (cfr. scheda 4.1) indicare il numero telefonico della guardiania sempre presente in orari diurni, sia a museo aperto che chiuso, per richiedere l'apertura dell'ingresso principale sotto al portico.

Il servizio inoltre potrebbe essere collegato alla piattaforma di comunicazione per le persone sorde in Italia "Comunic@ens" che consente, tramite app liberamente scaricabile, di comunicare con le persone sorde.

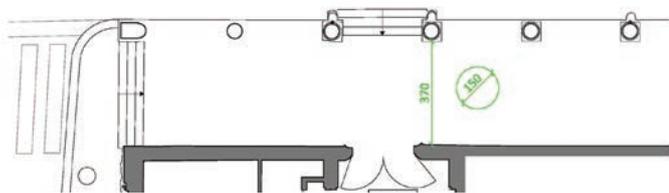
Davanti all'ingresso, il portico garantisce uno spazio esterno coperto di adeguata dimensione (profondità 3,70 m) libero da ostacoli per il movimento di sedie a ruote, passeggini, ecc.

Spazio porticato esterno

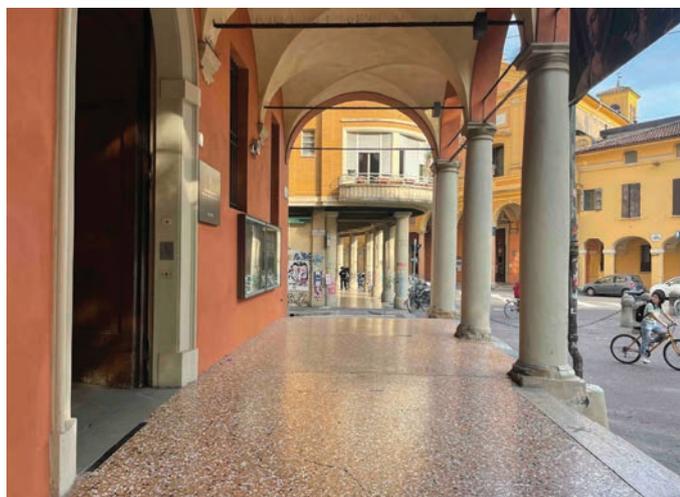
In attesa dell'accesso al museo è possibile sostare al riparo da sole e pioggia sotto lo spazio porticato antistante (portico di profondità circa 3,60 m e lunghezza, fino all'ingresso dell'Accademia di Belle Arti, di circa 40 m). Non sono presenti sedute o altri dispositivi atti ad evitare il sopraggiungere della stanchezza prima di iniziare la visita museale. Nello spazio di attesa esterno non sono presenti elementi informativi o suggestioni culturali in grado di anticipare il contenuto della visita all'interno del museo.

Portico via Belle Arti

Rivedere l'immagine architettonica dell'ingresso, rimuovendo le bacheche esistenti e realizzando una nuova insegna e nuovi pannelli informativi, in coerenza alla nuova immagine coordinata sviluppata per la PNB. (Cfr. scheda 4.1)

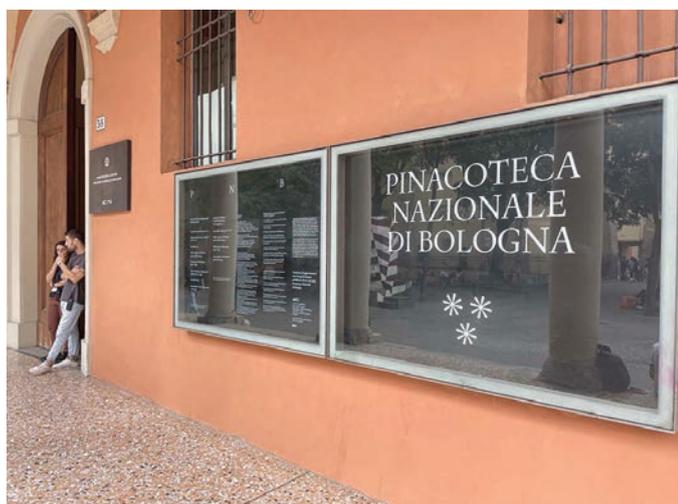
All'esterno del museo, sotto i portici di via Belle Arti, alla destra del portone d'ingresso, è posizionata una bacheca informativa contenente indicazioni su giorni ed orari di apertura, costo dei biglietti, agevolazioni, modalità di accesso per gruppi, indicazioni sulla prenotazione ed acquisto online dei biglietti, regolamento di accesso e fruizione per i visitatori e i principali contatti e riferimenti del museo. Mancano informazioni relative a servizi per specifiche esigenze e indicazioni sull'accessibilità degli spazi interni. Il fondo scuro crea riflessi che non agevolano la lettura delle informazioni.

Bacheche informative esterne

Rivedere l'immagine architettonica dell'ingresso, rimuovendo le bacheche esistenti e realizzando una nuova insegna e nuovi pannelli informativi, in coerenza alla nuova immagine coordinata sviluppata per la PNB. (Cfr. scheda 4.1)

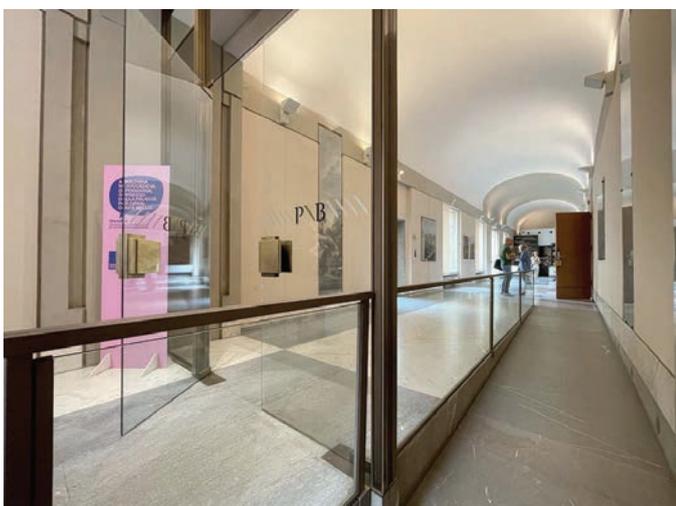
Superato il portone d'ingresso, che in orario di apertura museale viene lasciato sempre aperto, dopo lo spazio della biglietteria sono presenti due porte a vetri, una a doppia anta apribile manualmente a spinta, e una ad anta singola ad apertura automatica con fotocellula.

Porte a vetri ingresso

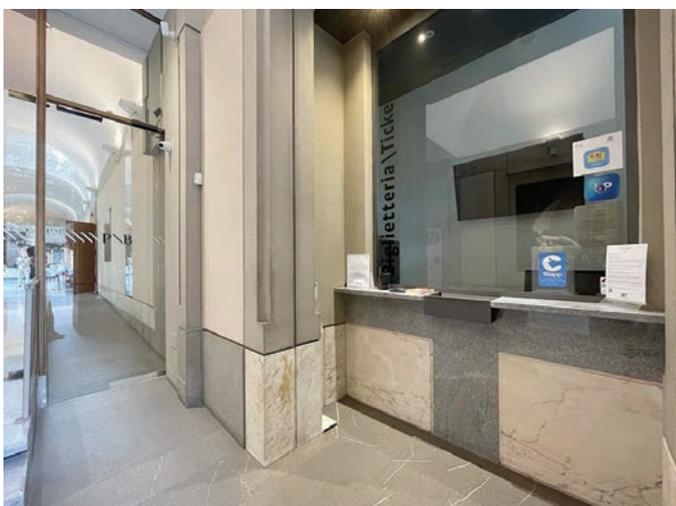
La porta automatica presente all'ingresso si apre unicamente verso l'interno del museo, direttamente sulla rampa che sale nell'atrio di ingresso.

Ne consegue che l'utente su sedia a ruote che si trovi a percorrere la rampa uscendo, deve arrestarsi sulla rampa stessa in attesa dell'apertura della porta.

Porta automatica ingresso

Inserire una striscia antidrucciolo sulla rampa, adeguatamente distante dall'apertura della porta con l'indicazione di attenzione.

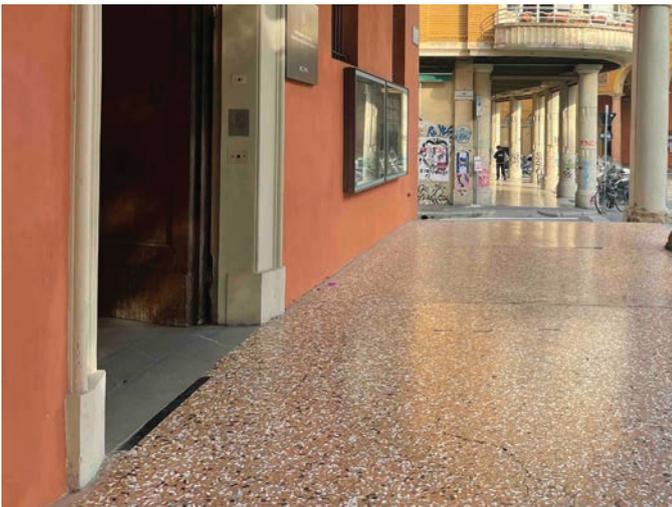
La soglia d'ingresso non presenta doppi dislivelli (<2,5 cm) a distanza ravvicinata (<60 cm).

Particolare soglia ingresso

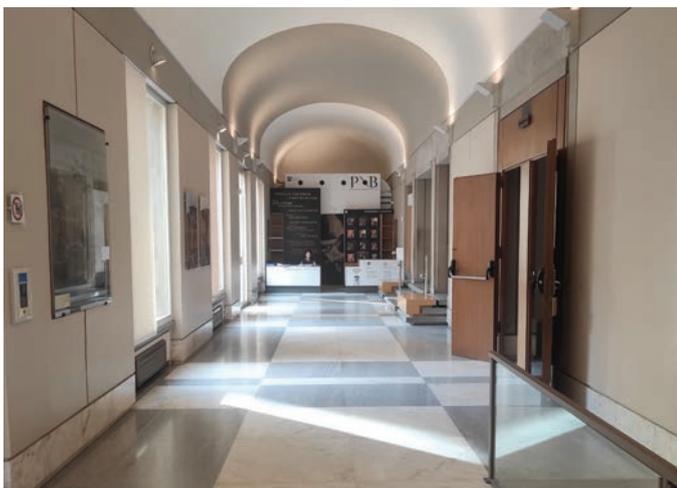
Salvo alcune indicazioni di massima relative alla possibilità di collegarsi alla rete wifi e scaricare l'app dedicata alla visita alla PNB (app che non risulta però essere supportata su alcuni dispositivi più recenti) mancano apparati comunicativi mirati ad anticipare e introdurre i contenuti della visita museale.

Atrio ingresso PNB

Installazione di schermo a parete con video sui contenuti della collezione permanente o di mostre temporanee e altri possibili eventi.

I filmati dovranno essere sottotitolati in inglese e con una sezione in LIS per non udenti.

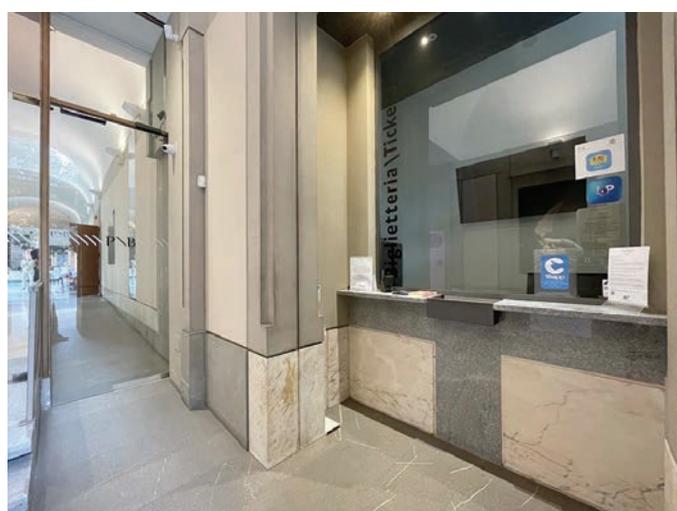
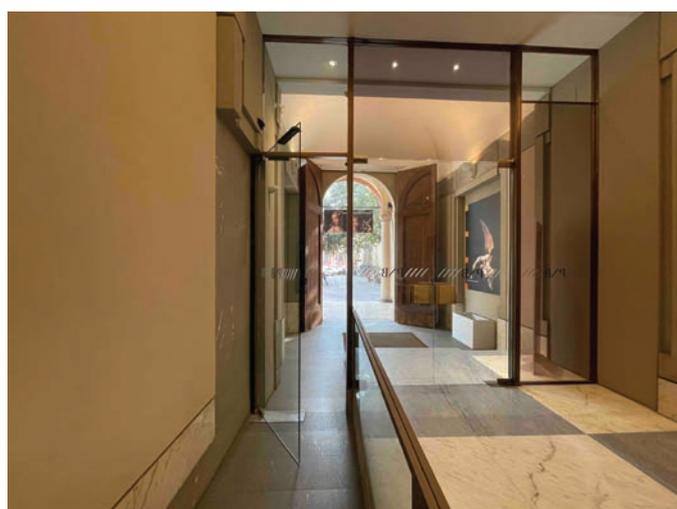
Oltre alla bacheca informativa esterna al museo (cfr. scheda 4.7), sotto i portici di via Belle Arti, contenente informazioni utili alla visita (quali giorni e orari di apertura, costo dei biglietti, agevolazioni, ecc.), mancano dispositivi atti ad integrare la comunicazione tradizionale con altri linguaggi accessibili alle diverse fasce di utenza.

Biglietteria ingresso

Atrio ingresso

Installazione, nello spazio di sosta dell'atrio, dopo la biglietteria, di schermo a parete con video sui contenuti della collezione permanente o di mostre temporanee e altri possibili eventi. I filmati dovranno essere sottotitolati in inglese e con una sezione in LIS per non udenti. (Cfr. scheda 5.3)

Prevedere all'ingresso del museo una mappa tattile di orientamento, al fine di rappresentare il percorso di visita, la presenza di scale, rampe, ascensori, i servizi igienici, e qualunque altro elemento utile per la fruizione di tutti gli utenti. (cfr. scheda 9.1)

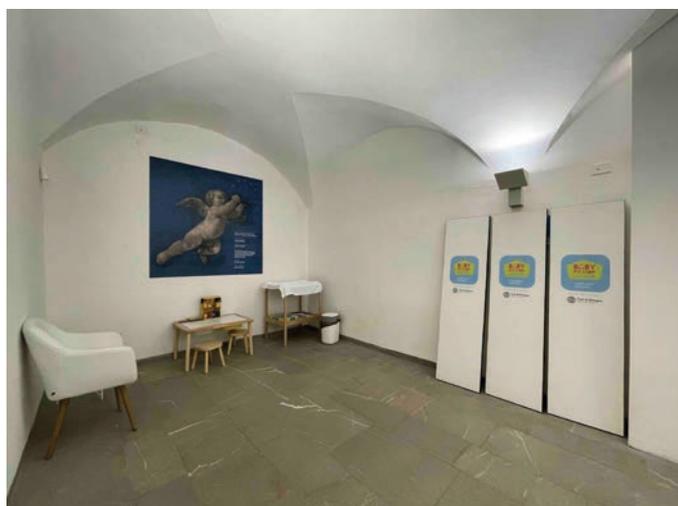
Al piano interrato, raggiungibile anche con l'ascensore, è presente un'area dedicata all'allattamento dei neonati ("baby pit-stop"), completa di poltrona, fasciatoio e un piccolo spazio gioco.

Tale ambiente è posizionato al termine di un corridoio al di fuori del percorso di visita, ma risulta comunque completamente aperto su uno dei quattro lati.

Area allattamento al piano interrato

Valutare l'inserimento di un paravento (aggiustando quello presente all'interno della sala) o di una forma di divisorio mobile per garantire maggior privacy e tranquillità all'ambiente.

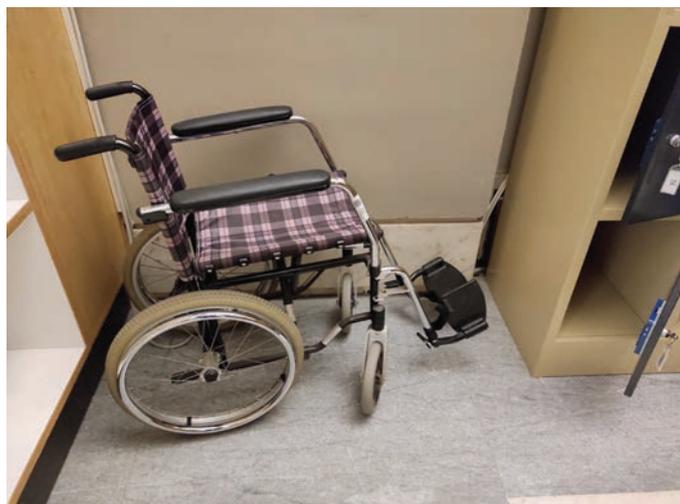
È prevista la disponibilità di una sedia a ruote, attualmente posizionata all'interno del guardaroba al piano terra.

Sedia a ruote a disposizione presso la PNB

Prevedere la disponibilità di almeno un'ulteriore sedia a ruote e sostituire quella esistente.

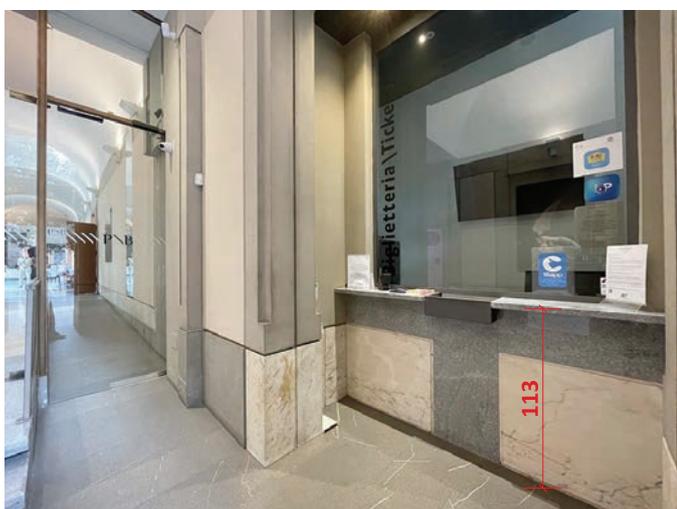
Bancone biglietteria

Il bancone della biglietteria, nel suo disegno storico, è rivestito in pietra bicroma, con inserimento centrale di cassetta metallica per lo scambio e il pagamento dei biglietti. Eliminando la cassetta è possibile portare, in sua corrispondenza, l'altezza del banco a 90 cm per consentire la fruizione della biglietteria a persona su sedia.

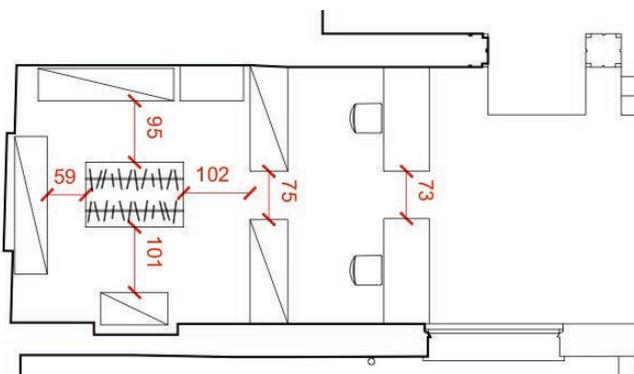
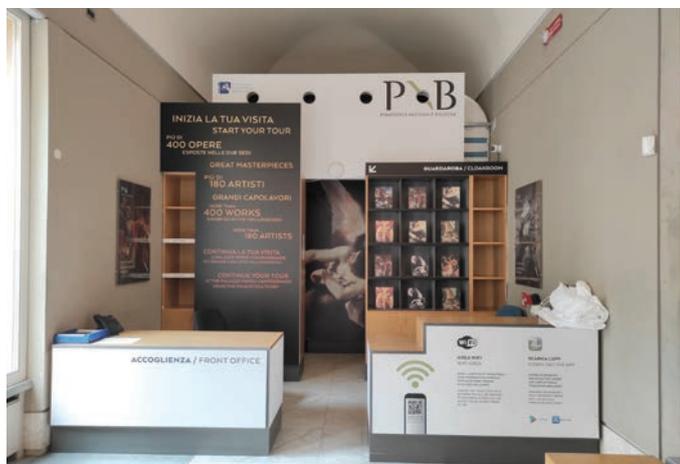
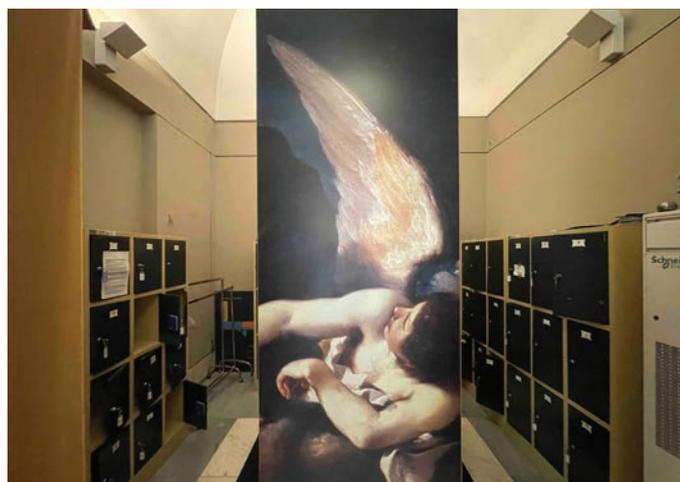
È presente un piccolo guardaroba ricavato dietro alle scrivanie dell'accoglienza/front office nell'ingresso al piano terra, dove è obbligatorio depositare borse grandi o zaini. Lo spazio è organizzato in modo inadeguato all'utilizzo da parte del pubblico, con passaggi di larghezza inferiore a 120 cm ed è inaccessibile su sedia a ruote.

Pianta guardaroba esistente al piano terra

Guardaroba piano terra

Rimodulare la disposizione delle armadiature presenti nel guardaroba, al fine di garantire passaggi >120 cm. Uniformare a un tipo solo gli armadietti per colore, dimensione, materiale, e disporli in modo ordinato ottimizzando lo spazio a disposizione.

Il guardaroba potrebbe essere collocato integralmente al piano interrato, dove se ne trova già una parte (cfr.8.1/2). La testa del grande atrio potrebbe così ospitare il bookshop oggi inaccessibile.

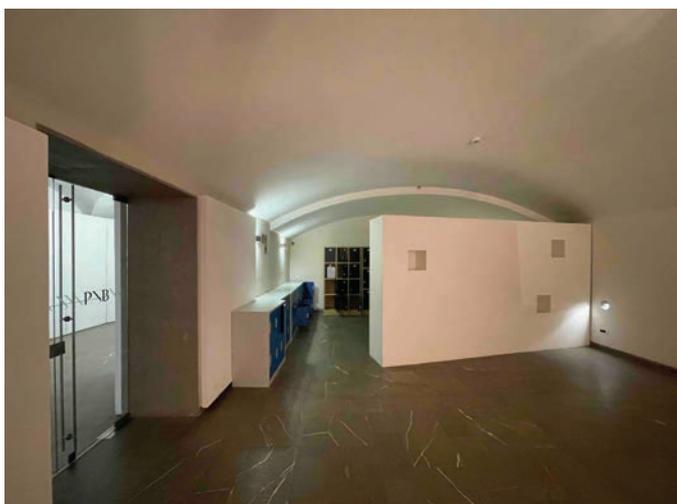
Zona armadietti piano interrato

Rivedere le tipologie di armadietti presenti, sostituendoli con elementi uniformi per tipologia, colore, dimensione, materiale, e disponendoli in modo ordinato e uniforme ottimizzando lo spazio a disposizione.

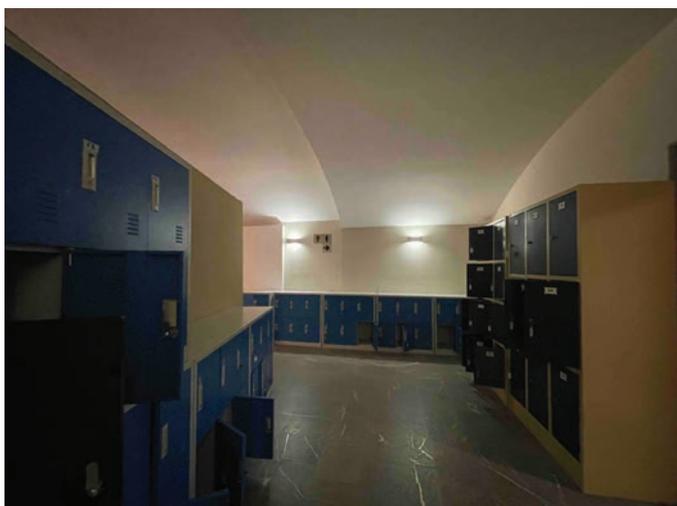
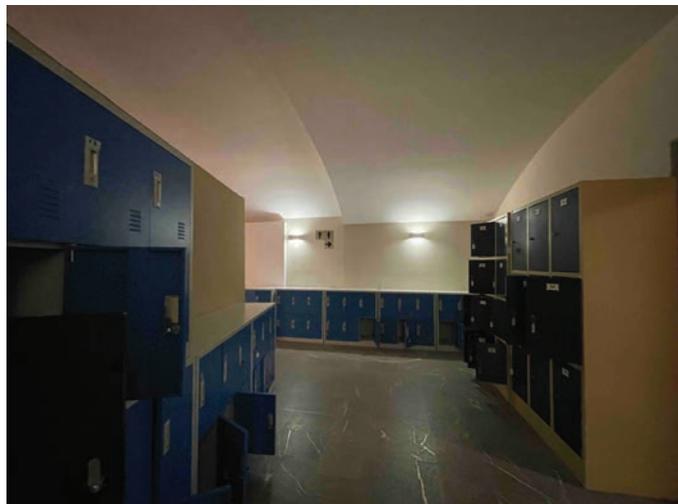
Zona armadietti piano interrato

Armadietti

Al piano interrato, nei pressi della zona bagni, è presente una zona con armadietti con chiusura a chiave previo inserimento di moneta. Tale zona non è circoscritta in modo chiaro: è presente un setto in cartongesso a parziale chiusura dell'ambiente, ma parte degli armadietti sono posizionati oltre la delimitazione di tale parete. Gli armadietti stessi sono di varie forme, tipologie, dimensioni e colori, accostati gli uni agli altri a creare uno spazio eterogeneo privo di attenzione all'estetica generale.

Gli armadietti sono presenti a diverse altezze, alcune delle quali accessibili anche a persone su sedia a ruote.

L'apertura degli sportelli avviene tramite una semplice chiave metallica, priva di presidi per renderne più agevole ed ergonomico l'utilizzo per tutti i tipi di utenza.

Riorganizzare lo spazio dedicato agli armadietti al piano terra, disponendoli tutti entro la zona delimitata dal setto di cartongesso, inserendo apposita cartellonistica a descrizione dell'ambiente e del funzionamento degli elementi presenti.

Rivedere le tipologie di armadietti presenti, sostituendoli con elementi uniformi per tipologia, colore, dimensione, materiale, e disponendoli in modo ordinato e uniforme ottimizzando lo spazio a disposizione.

Al fine di rendere ergonomica l'impugnatura della chiave e garantirne quindi un facile utilizzo per tutte le tipologie di utenza, prevedere di dotare le teste delle chiavi di ausili per l'impugnatura facilitata o girachiave con impugnatura ergonomica.

Riservare gli armadietti posti ad altezza intermedia alle persone su sedia a ruote.

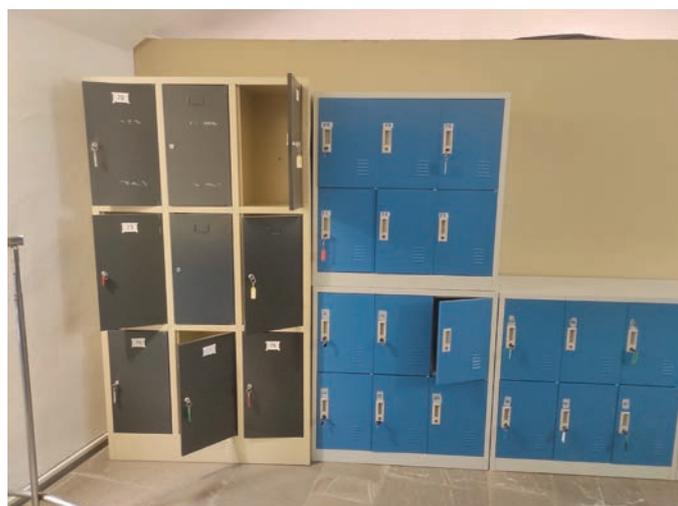
Armadietti esistenti

Gli armadietti presentano una numerazione realizzata con font di tipologia e dimensione variabile, in alcuni casi addirittura scritta a mano su carta adesiva. Anche le chiavi sono identificate da piccoli portachiavi in plastica, eterogenei per forma e colore, su cui spesso il numero di riferimento è, anche in questo caso, scritto a mano.

Dotare gli armadietti di segni di riconoscibilità evidenti, identificandoli con una numerazione progressiva realizzata con caratteri ad alta leggibilità e braille.

Sostituire i portachiavi esistenti con altri uniformi per tipologia, materiale, dimensione e dotati di numeri con caratteri ad alta leggibilità e braille.

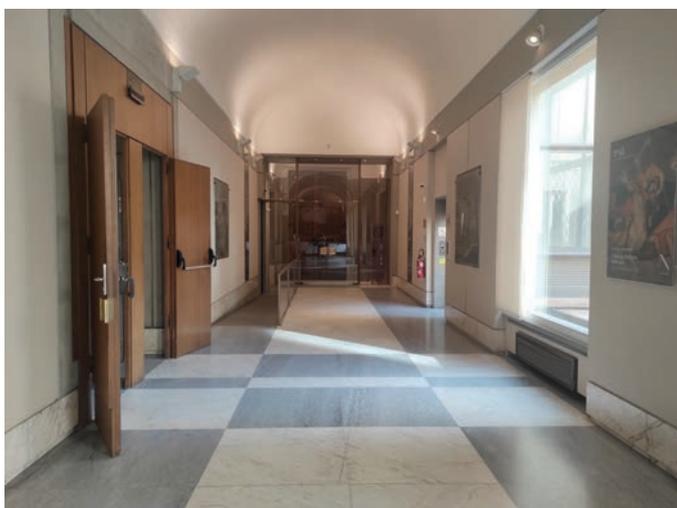
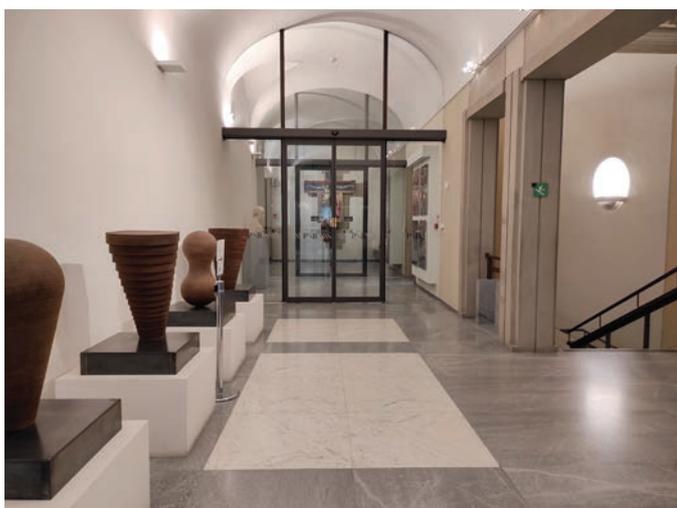
Oltre alla bacheca informativa esterna al museo (cfr. scheda 4.7), sotto i portici di via Belle Arti, contenente informazioni utili alla visita (quali giorni e orari di apertura, costo dei biglietti, agevolazioni, ecc.), all'ingresso e presso la biglietteria mancano dispositivi atti ad integrare la comunicazione tradizionale con altri linguaggi accessibili alle diverse fasce di utenza, quali totem/schermi informativi in cui si utilizzi la LIS o mappe tattili di orientamento. (cfr. scheda 5.4)

Piano terra - Atrio d'ingresso

Piano primo - Ingresso sale espositive

Prevedere l'installazione di mappe tattili di orientamento, al fine di rappresentare il percorso di visita, la presenza di scale, rampe, ascensori, servizi igienici e qualunque altro elemento utile per la fruizione di tutti gli utenti.

Per i testi, considerando che solo il 30% dei non vedenti conosce il braille, affiancare ai caratteri in braille un testo a rilievo in "nero" a caratteri latini in stampatello sans serif. Valutare di utilizzare un colore di fondo per rendere ottimale la lettura degli elementi posti nella parte superiore, per facilitare la lettura agli ipovedenti e, di conseguenza, rendendo la mappa un supporto visuo-tattile.

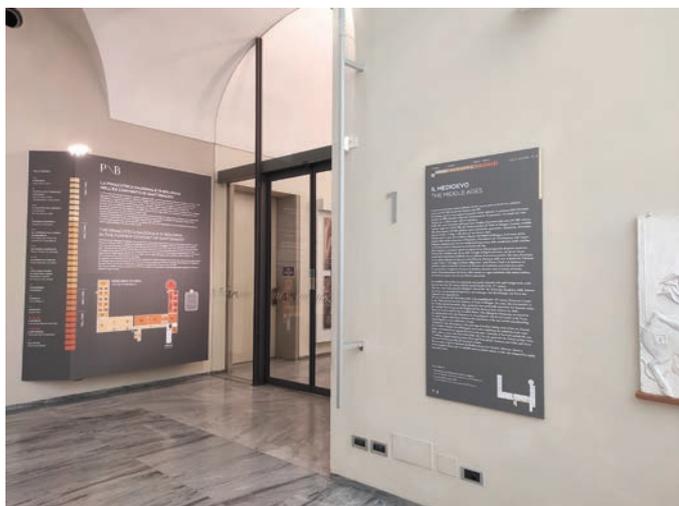
Ingresso con planimetria generale e pannello informativo di dettaglio (non aggiornato).

Alla luce del recente progetto di riallestimento della sezione del Rinascimento (Sale 9>20), adeguare i restanti supporti presenti nel museo, nell'ottica di un progetto grafico e di comunicazione coerente ed uniforme.

Integrare nei pannelli, oltre ai contenuti del percorso museale, le indicazioni su servizi, sistemi di risalita, vie di esodo, bookshop, guardaroba nonché ogni informazione necessaria per consentire il rapido orientamento individuale per organizzare la visita secondo le proprie preferenze.

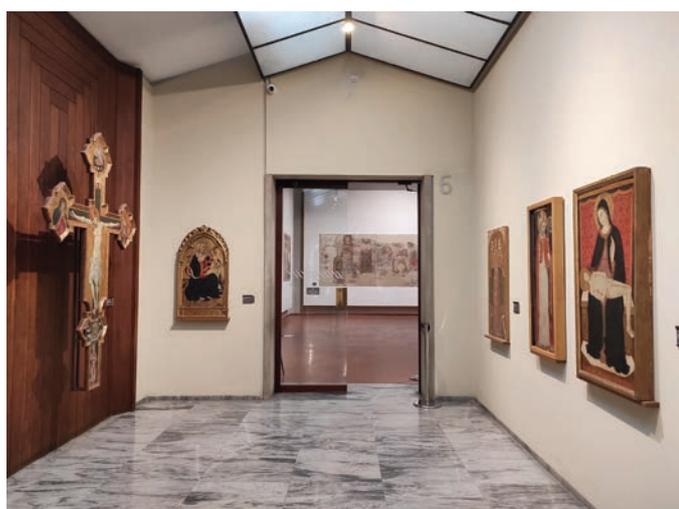
La planimetria generale, presente all'inizio del percorso espositivo, riporta la numerazione di ogni sala. Tuttavia, mentre con il recente progetto di riallestimento dell'ala del Rinascimento (Sale 9>20) la numerazione è stata collocata all'interno delle specifiche sale - in quanto integrata all'interno dei pannelli esplicativi -, nel resto del percorso espositivo la numerazione è posizionata all'esterno delle sale, a fianco della porta di ingresso all'ambiente, rendendo così meno immediato l'orientamento del visitatore, che all'interno dei singoli locali legge una numerazione non corrispondente all'ambiente in cui si trova.

Ala 1300 - Sala 5: la numerazione "Sala 6" corrisponde all'ambiente successivo, non a quello in cui si trova

Al fine di agevolare l'orientamento del visitatore, adeguare la numerazione delle sale replicando quanto realizzato nell'ala del Rinascimento (Sale 9>20), dove la numerazione presente nelle sale corrisponde a quella dell'ambiente in cui ci si trova.

La numerazione dovrà essere realizzata nell'ottica di un progetto grafico e di comunicazione coerente e uniforme.

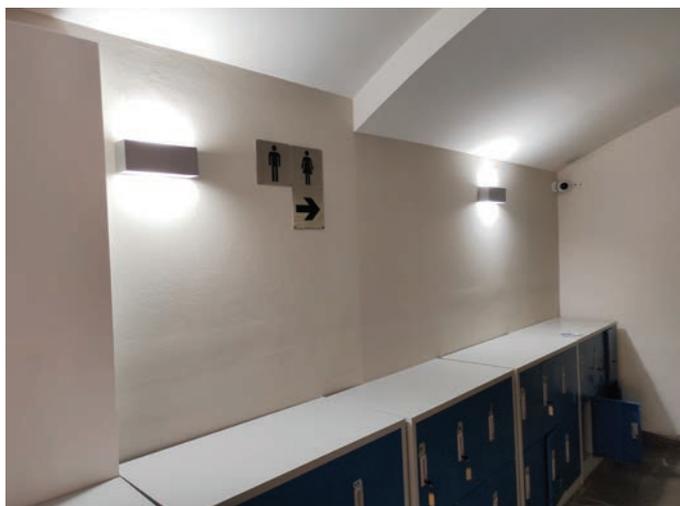
Indicazioni bagni piano interrato

Al piano interrato è presente l'unico bagno accessibile del museo, dotato di spazi e misure adeguati al movimento di una sedia a ruote o a persone con particolari ausili. Tuttavia manca un'indicazione chiara e ben visibile, che consenta il rapido orientamento individuale per fruire dei servizi. In particolare al piano interrato è presente solo una piccola targhetta metallica che individua genericamente l'ingresso ai bagni, la quale oltre a non indicare la presenza di un bagno accessibile per disabili, risulta complessivamente di scarsa visibilità.

- indicazione dei servizi igienici e dell'area allattamento; in particolare segnalare chiaramente all'ingresso e prima dell'inizio del percorso museale che l'unico bagno accessibile è sito al piano interrato (cfr. Scheda 10.1);
- indicazione dei sistemi di risalita (scale, ascensore, piattaforme elevatrici,...), sottolineando in particolare i percorsi accessibili e delle vie di esodo;
- indicazione di bookshop, guardaroba e punto informazioni;
- indicazione spazi di sosta.

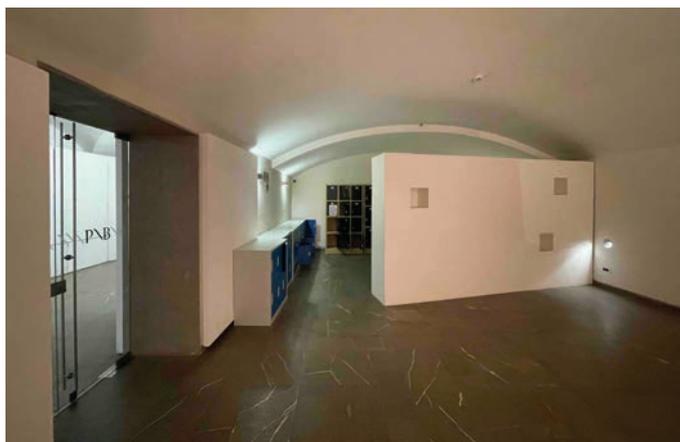
Zona armadietti piano interrato

Mancano indicazioni ben chiare e visibili, che consentano il rapido orientamento per fruire della zona guardaroba.

Prevedere una serie di pannelli, segnali e indicazioni contenente, oltre alle informazioni sul contenuto del percorso museale, ogni informazione necessaria per consentire il rapido orientamento e organizzare la visita secondo le proprie preferenze, quali:

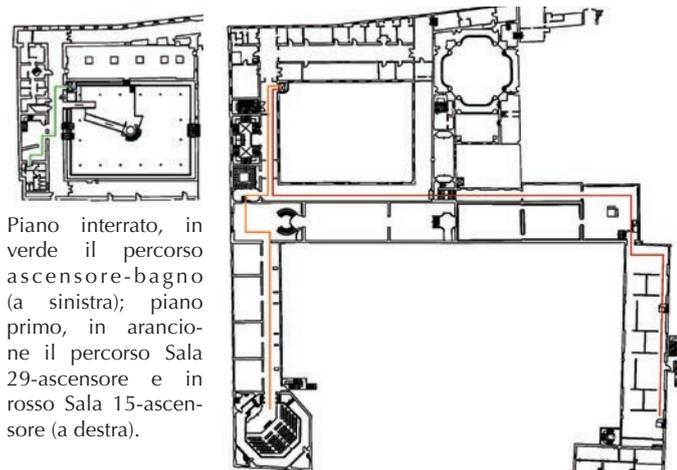
Per raggiungere il bagno al piano interrato, dai punti più distanti del percorso museale al piano primo, sono necessari percorsi misti orizzontali e verticali:

- di oltre 90 m dalla Sala 29 all'ascensore;
- di oltre 150 m dalla Sala 15, passando dal servoscala, fino all'ascensore, cui aggiungere un percorso verticale di 2 piani in ascensore e di altri 30 m circa in orizzontale dall'ascensore al bagno.

Piano interrato, in verde il percorso ascensore-bagno (a sinistra); piano primo, in arancione il percorso Sala 29-ascensore e in rosso Sala 15-ascensore (a destra).

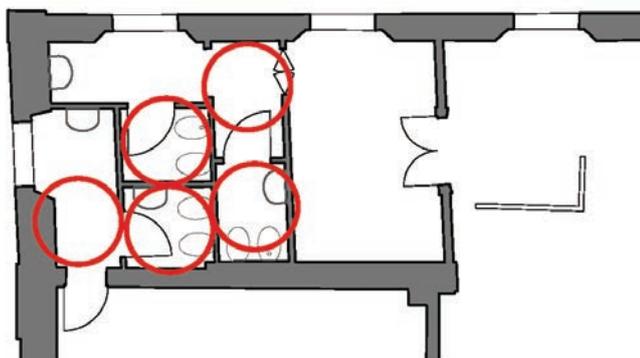
Pianta bagni uffici - piano primo

Gli uffici della PNB sono serviti da un blocco servizi non accessibile, composto da n. 3 bagni di cui 1 accessibile esclusivamente dall'ufficio accanto.

Al fine di evitare al personale degli uffici di percorrere una lunga distanza per raggiungere il bagno al piano interrato, si rende necessario riorganizzare il blocco servizi esistente, escludendo l'accesso esclusivo dall'ufficio e garantendo almeno un servizio accessibile con spazi e misure adeguati al movimento di una sedia a ruote o a persone con particolari ausili.

Collocare il wc ad un'altezza <45 cm e corredata di ausili di appoggio, con il pulsante per l'erogazione dell'acqua al di sopra del wc, in modo da essere facilmente individuato anche dai non vedenti.

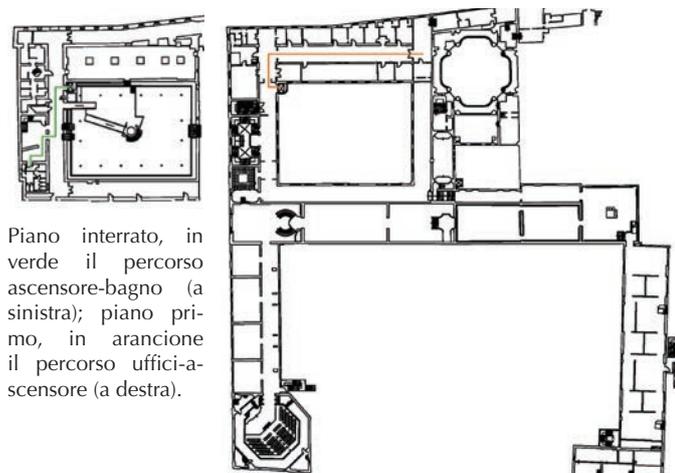
Il personale degli uffici ha a disposizione, come unico servizio accessibile, il bagno aperto al pubblico del museo sito al piano interrato: per raggiungerlo dal punto più distante, è necessario un percorso orizzontale di oltre 50 m fino all'ascensore, un percorso verticale di 2 piani in ascensore, e altri 30 m circa in orizzontale dall'ascensore al bagno.

Piano interrato, in verde il percorso ascensore-bagno (a sinistra); piano primo, in arancione il percorso uffici-ascensore (a destra).

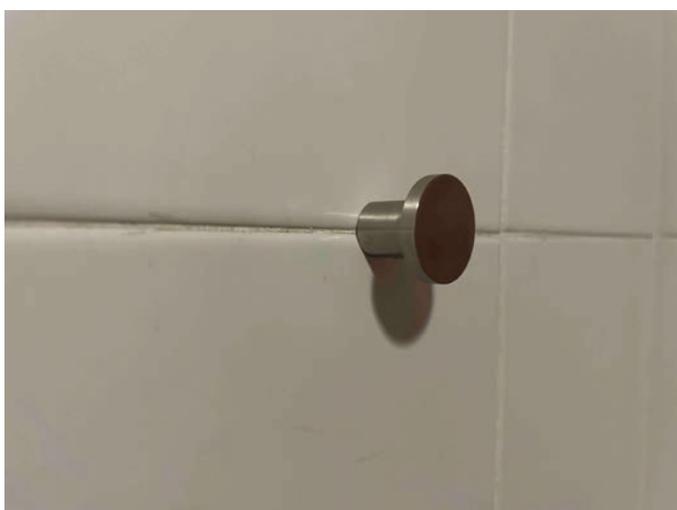
Appendiabiti esistenti

Nei bagni aperti al pubblico presenti al piano interrato è presente un appendiabiti nel solo bagno accessibile, mentre gli altri servizi non ne sono provvisti. L'appendiabiti nel bagno accessibile non è tuttavia collocato ad un'altezza utile per persone su sedie a ruote o di ridotta altezza.

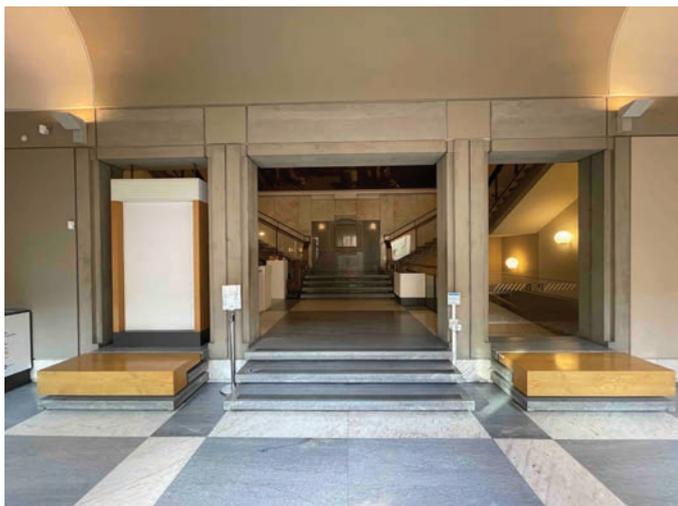
Gradini di accesso allo spazio del bookshop

Il bookshop si trova attualmente inaccessibile, raggiungibile previo superamento di 3 gradini. (Cfr. scheda 14.1/2)

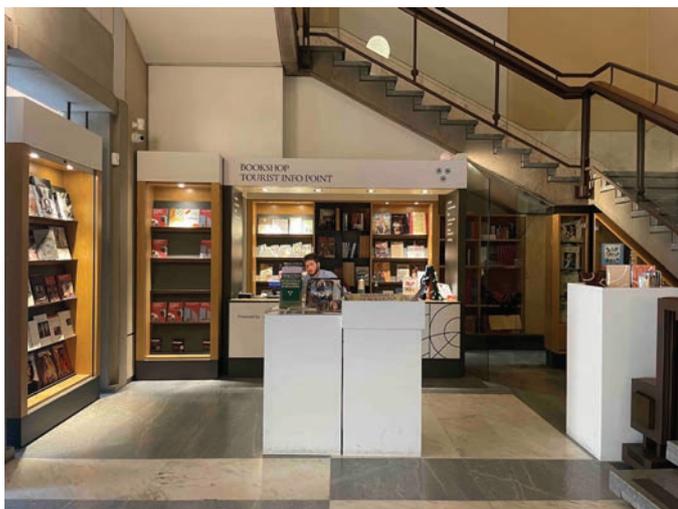
Area del bookshop

Mentre il bancone del bookshop presenta un'altezza adeguata (80 cm) per qualunque tipo di pubblico, sono presenti espositori al centro della sala che per altezza e conformazione sono di difficile fruizione da parte degli utenti su sedia a ruote.
