Sede Collegio Sant'Ignazio
via Belle Arti 56 - Bologna

PEBA

Piano per l'eliminazione delle barriere architettoniche

A cura di:
arch. Elena Marchi
via Zamboni 53 - 40126 Bologna

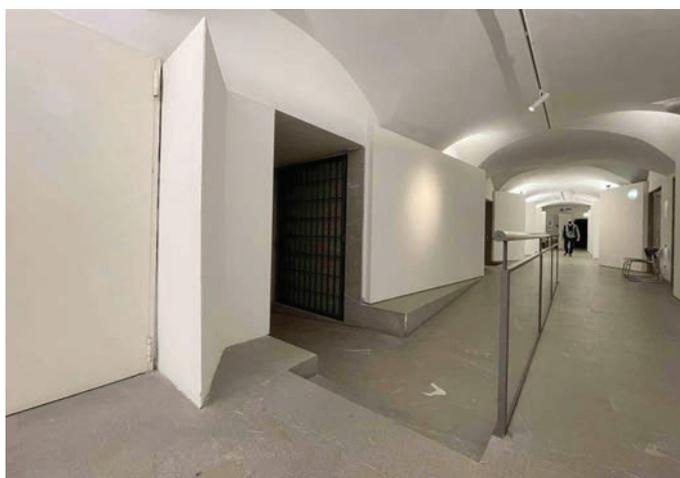
Rampa nel corridoio (Sala 18) al piano interrato

La Sala 20 (Incamminati) è servita da 3 rampe, la prima nel corridoio (Sala 18) e le successive all'interno della sala stessa, al fine di superare il dislivello complessivo di cm 173. Le rampe rispettano l'obbligo di legge di non superare la pendenza dell'8%, tuttavia, essendo grande il dislivello, risultano di lunghezza eccessiva per essere percorse in modo autonomo senza affaticamento dell'utilizzatore su sedia.

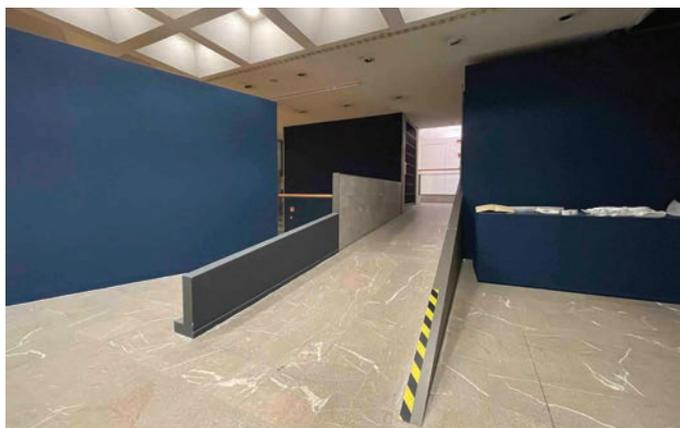
Rampa nella sala 20 (Incamminati) al piano interrato

La prima rampa che immette nell'ambiente è delimitata, ai lati, da sponde che possono costituire pericolo di inciampo per gli ipovedenti e non presenta corrimani lungo il percorso.

Anche la seconda rampa, che collega la quota inferiore della Sala con il podio circolare, risulta privo di corrimano. Nel complesso, il sistema di sponde e corrimani si presenta esteticamente disomogeneo rispetto al disegno allestitivo complessivo. (cfr. scheda 14.5)

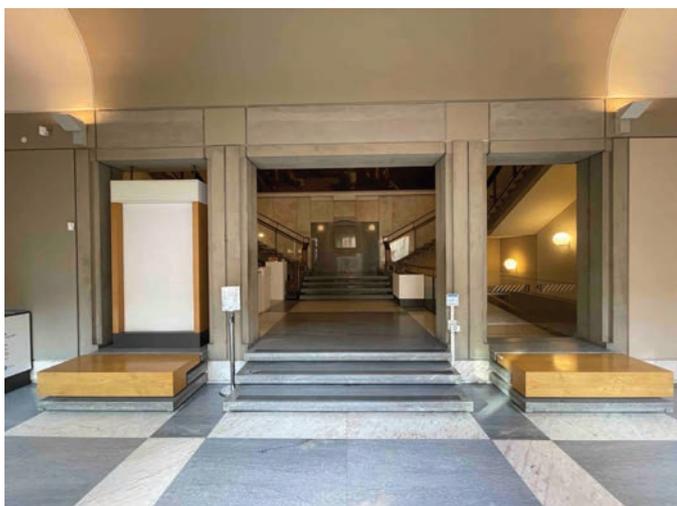
Attualmente la zona del bookshop presente al di sotto dello scalone monumentale (Vano 7) non risulta accessibile (Cfr. scheda 11.1), in quanto raggiungibile dall'ingresso principale (Vano 1) solamente attraverso il superamento di 3 gradini.

Dislivello tra la zona d'ingresso (Vano 1) e la zona bookshop (Vano 7)

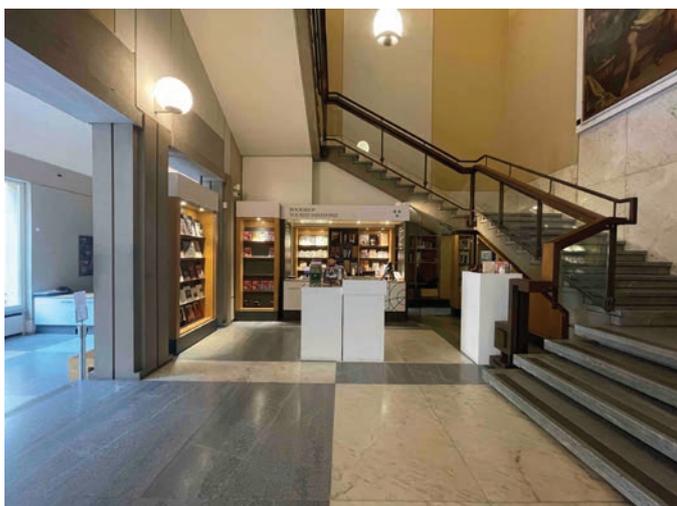
Attuale zona bookshop (Vano 7) al di sotto dello scalone monumentale

Inserimento piattaforma elevatrice

Al fine di garantire l'accesso al bookshop prevedere la rimozione di una delle due panche in pietra e legno presenti nell'ingresso e l'inserimento di una piattaforma elevatrice senza cabina a scomparsa, tipo Faboc X-Slim o similare, che garantisce il superamento del dislivello rimanendo invisibile quando chiusa e non in uso. L'impianto è dotato di protezioni perimetrali anticaduta, che si alzano prima di iniziare la fase di salita, e di protezioni antischiacciamento inferiori.

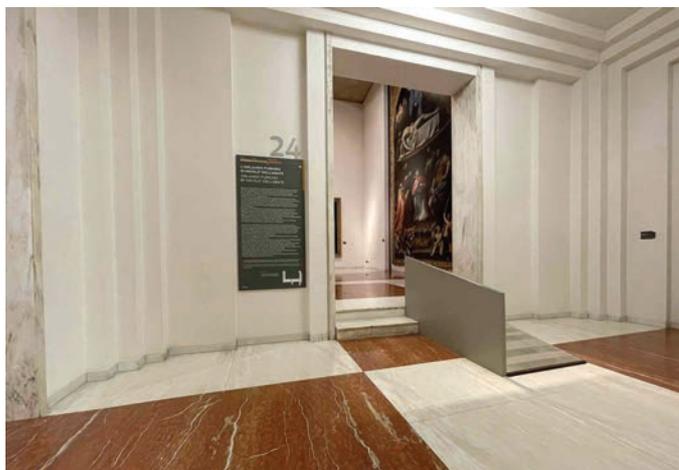
Piano primo - Sale 21>24 - Rampa mobile

Il vano di passaggio (Sala 21) che precede la Sala 24 (Guido Reni) presenta un salto di quota pari a 2 gradini (30 cm), attualmente superato con una rampa di eccessiva pendenza (lunghezza cm 162,5), e quindi non a norma.

Dislivello tra Sala 21 e Sala 24

Ipotesi 1: inserimento rampa

Per consentire il passaggio dalla Sala 21 alla Sala 24 (Guido Reni) occorre realizzare una nuova doppia rampa lineare che approda sul fianco di un pianerottolo che occupa tutta la larghezza della soglia mentre dall'altro lato dello stesso scende una breve scaletta. Ciò rende possibile il passaggio differenziato, più rapido e breve sulle scale, più lungo e agevole lungo la rampa.

Ipotesi 2: inserimento pedana mobile

Prevedere l'inserimento di una pedana mobile a scomparsa a traslazione tipo Faboc Z-Slim o similare, che garantisce il superamento dei due gradini rimanendo invisibile alla vista quando chiusa e non in uso, in quanto composta da una base fissa a pantografo che si occupa del sollevamento, e da un piano scorrevole che si occupa della traslazione. L'impianto è dotato di protezioni perimetrali anticaduta, che si alzano prima di iniziare la fase di salita, e di protezioni antischiacciamento inferiori.

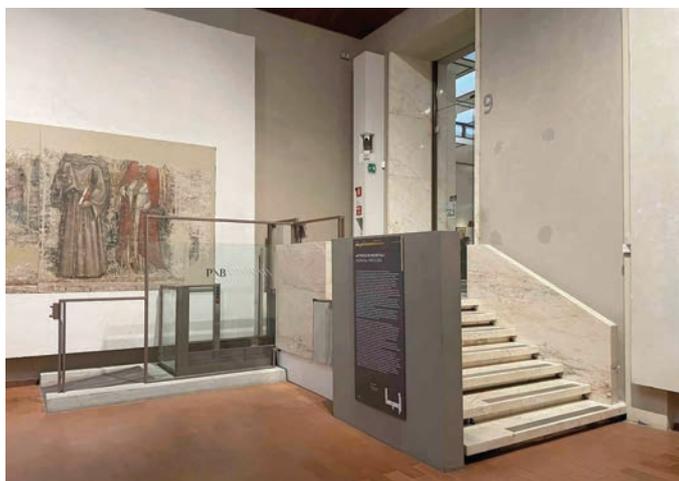
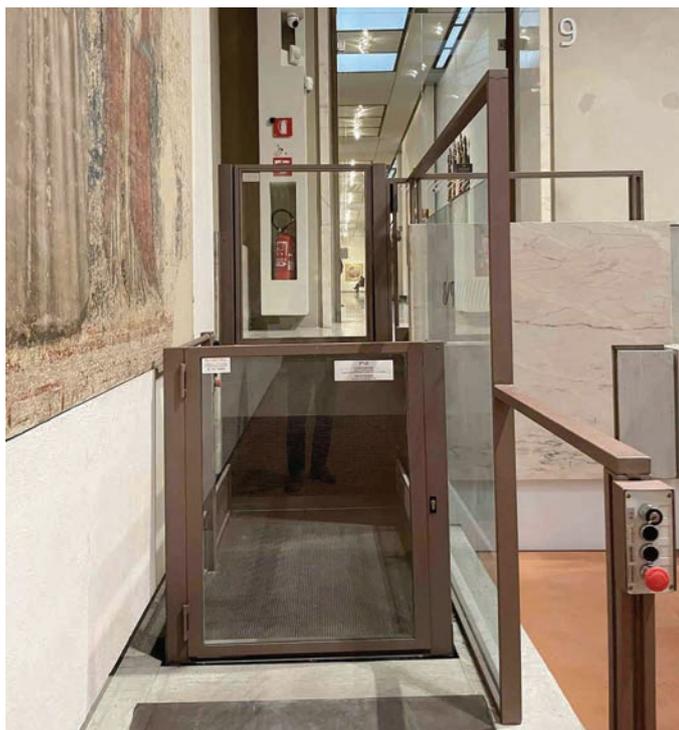
Piano Primo - Sale 6>9 - Piattaforma elevatrice

All'interno della Sala 6 (affreschi di Mezzaratta) è presente una piattaforma elevatrice che consente di superare il dislivello di quota tra questa e la contigua Sala 9. Tuttavia la cabina della piattaforma, non essendo completamente chiusa nel suo perimetro, genera la possibilità di azioni di schiacciamento/cesoiamento nei suoi fruitori, risultando quindi pericolosa per gli utenti, non garantendone la completa sicurezza durante il movimento.

Piattaforma elevatrice Sala 6

Ipotesi 1: sostituzione piattaforma

Intervenire sulla piattaforma elevatrice esistente, adeguandola in modo che non si generino più pericoli di schiacciamento/cesoiamento.

Valutare, in alternativa, sostituzione della piattaforma elevatrice con altra idonea, tipo Faboc Parigi-A a pantografo a vano aperto.

La sostituzione della piattaforma con un modello come quello citato con pedana a raso pavimento ridurrebbe l'impatto della piattaforma sull'opera retrostante, con il vantaggio di utilizzare la fossa esistente per l'alloggiamento del meccanismo a pantografo.

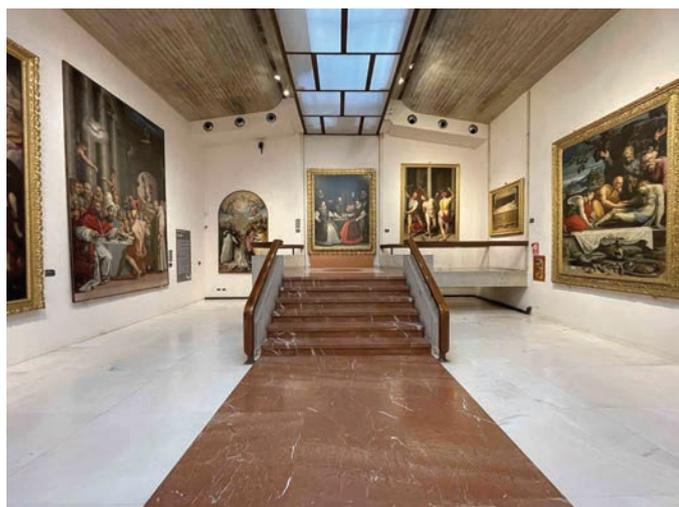
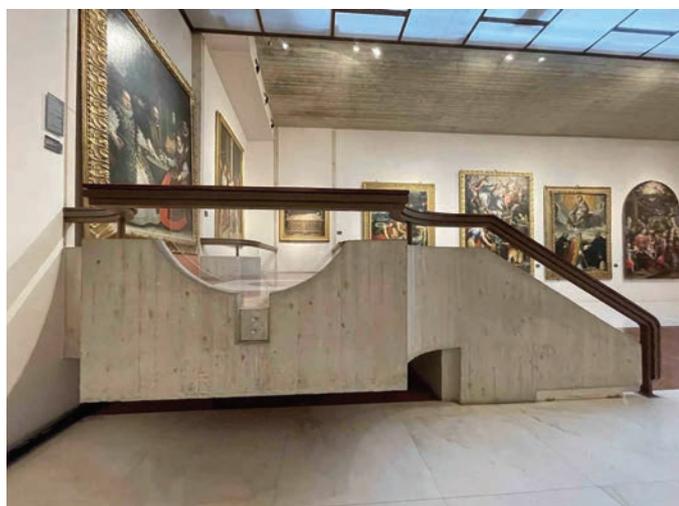
Piano Primo - Sala 22 - Scala inaccessibile

Attualmente la Sala 22 (Manierismo) presenta al suo interno una scala, inaccessibile ai disabili motori, che un tempo, attraverso una porta oggi murata, consentiva ai visitatori di collegarsi alla Sala 9 e da questa, attraverso un percorso aereo affacciato al cortile interno, alla Sala 24, per non interrompere la successione temporale delle opere esposte. Oltre all'interruzione del percorso espositivo, cadenzato dalla visione di opere esposte secondo un criterio temporale, che genera una barriera cognitiva nei visitatori, l'impossibilità per i disabili motori di accedere alla sommità della scala impedisce a questi ultimi la visione delle 3 opere ivi esposte.

Sala 22 (Manierismo)

Particolare scala Sala 22 (Manierismo)

Inserimento piattaforma elevatrice

Nel caso s'intendesse ristabilire il passaggio aereo esterno che un tempo collegava la sala 9 alla sala 24 si potrà installare a fianco del pianerottolo della scala una piattaforma elevatrice dopo aver modificato il corrimano e quanto necessario per consentire lo sbarco in quota della persona utilizzatrice della pedana.

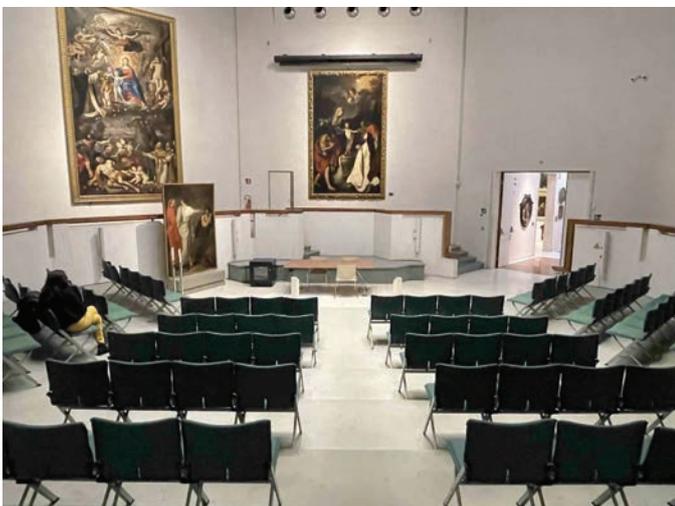
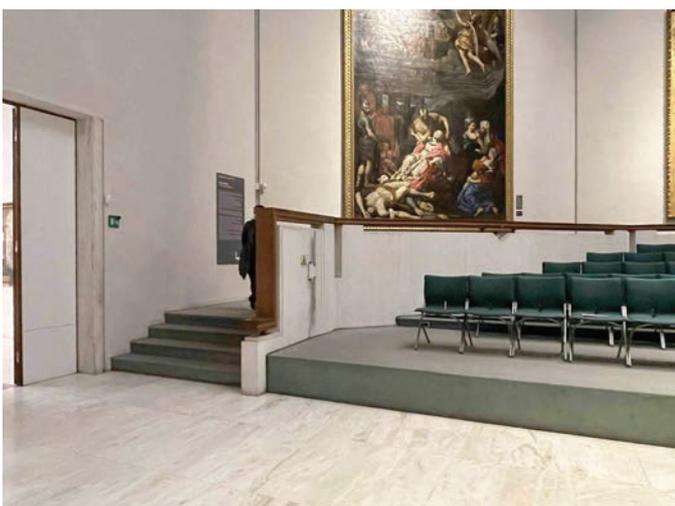
Piano Primo - Sala 29 - Gradonata

L'accessibilità della Sala 29 (Aula Gnudi) attualmente è garantita per il solo spazio antistante la scrivania dei relatori. Il resto dello spazio è inaccessibile ai disabili motori, in quanto la cavea adibita ad accogliere gli uditori/spettatori è completamente gradonata e priva di ausili all'accessibilità e lo stesso percorso esterno che la circonda è rialzato di oltre un metro. (cfr. scheda 14.6)

Sala 29 (Aula Gnudi)

Particolare della scalinata perimetrale della Sala 29

Installazione piattaforma elevatrice

Per migliorare l'accessibilità della sala conferenze, che è anche parte del percorso museale, si prevede l'installazione di una piattaforma elevatrice sul lato sinistro entrando nella sala, modificando la struttura in ferro e legno che sostiene il percorso perimetrale, consentendo così al disabile motorio la completa circolazione lungo l'anello che circonda la sala. (cfr. scheda 14.6)

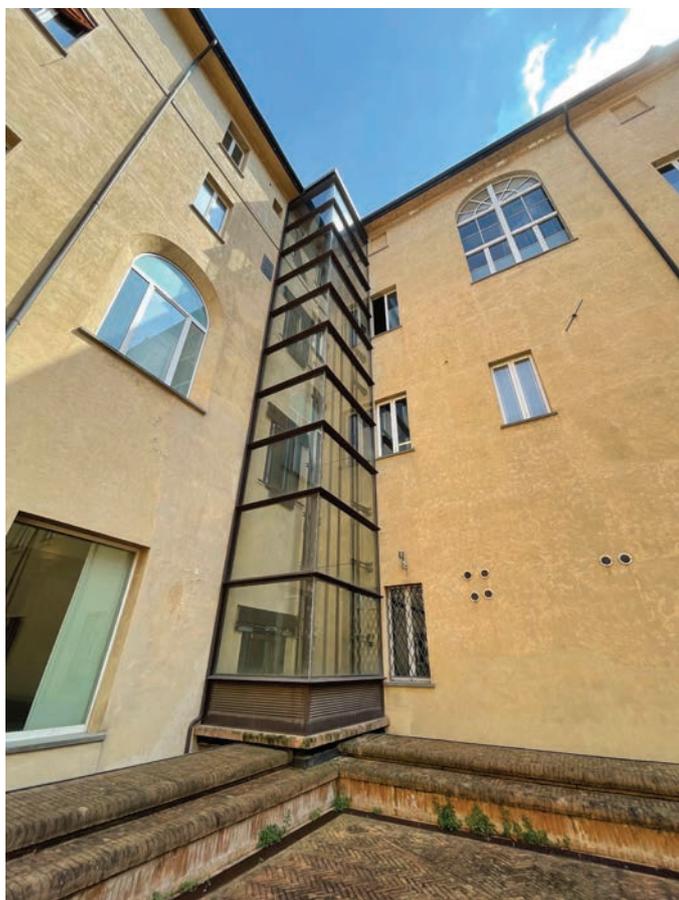
Ascensore esistente

La PNB è servita al suo interno da un ascensore - posizionato nella corte interna - che serve piano terra, piano primo e piano secondo.

Si tratta di un ascensore di recente costruzione, ma con costanti problemi di funzionamento, che permangono ancora irrisolti nonostante i continui interventi di manutenzione richiesti. Tale dispositivo non risulta quindi adeguato per garantire al museo la continuità del servizio al pubblico, non permettendo spesso di accogliere persone con difficoltà o disabilità motorie, o costringendo nel tempo ad annullare attività in programma.

L'ascensore inoltre, dovendo servire oltre agli spazi museali anche gli uffici di PNB (piano primo e sottotetto) e Direzione Regionale Musei Emilia-Romagna (piano secondo) si trova decentrato rispetto alla zona espositiva e in generale agli spazi aperti al pubblico, rendendo spesso difficoltoso l'orientamento per i visitatori una volta giunti al piano primo.

Ascensore nella corte interna

Inserimento secondo ascensore nel vano scale

Si propone di inserire un secondo ascensore all'interno del vano dello scalone monumentale, dedicato esclusivamente al pubblico del museo, in grado di collegare in modo più baricentrico gli spazi d'ingresso al piano terra, il percorso museale al piano primo e i servizi per disabili al piano interrato, lasciando così l'ascensore esistente riservato esclusivamente agli uffici posti ai vari piani.

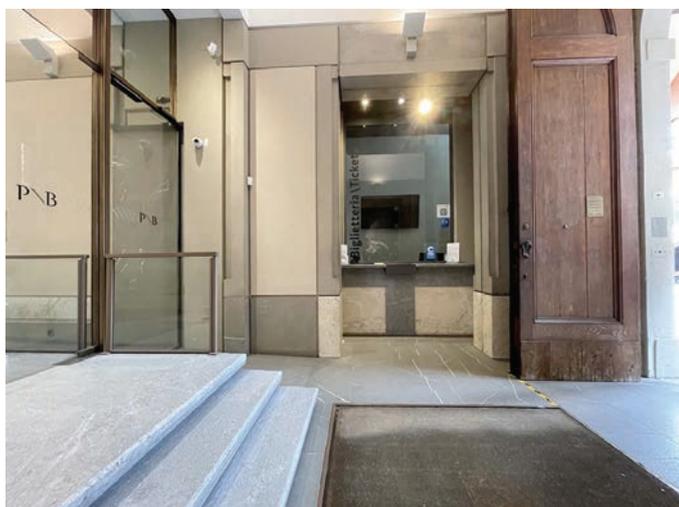
Scala all'ingresso del museo

Non vi è alcuna guida tattile plantare per la segnalazione della scala. Mancano le fasce antisdrucchiolo sulle pedate. (cfr. Scheda 14.4)

Ingresso museo

Differenziare la pavimentazione, con la segnalazione plantare dell'avvicinarsi della scala.

Valutare l'integrazione con un avviso sonoro.

Prevedere l'inserimento di fasce antisdrucchiolo nei gradini posti al piano terra nell'ingresso del museo che oltre a contribuire a ridurre il rischio scivolamento degli utenti, possono migliorare la percezione visiva dei salti di quota della scala per gli ipovedenti.

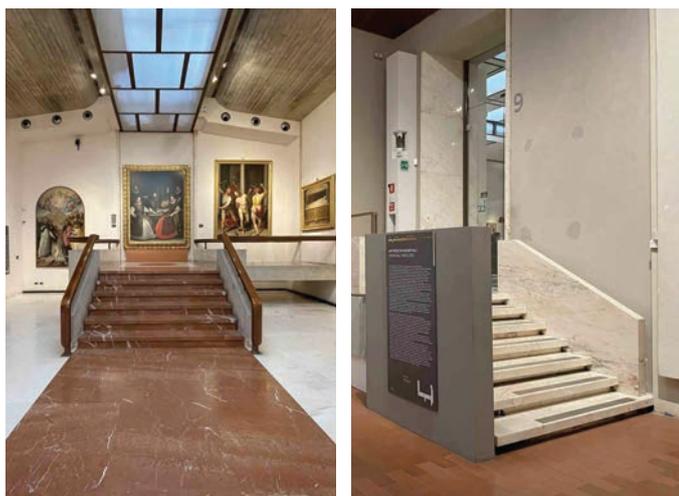
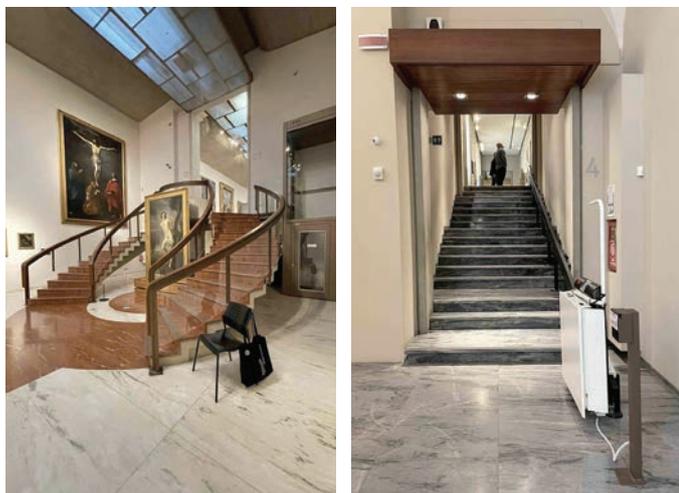
Scale interne al percorso espositivo - piano primo

Nelle diverse scale presenti all'interno degli spazi museali del piano primo (Sale 1>4, Sale 6>9, Sale 21>24, Sale 24>23, Sala 22, Sala 29) non vi sono guide tattili plantari per la segnalazione delle stesse.

Tutte le scale - ad eccezione delle Sale 21>24 e della Sala 29 - sono dotate di fasce antisdrucciolo adesive, alcune delle quali parzialmente scollate o deteriorate.

Scala Sala 22 (a sinistra) e Sala 6 (a destra)

Scala Sala 24 (a sinistra) e Sala 1 (a destra)

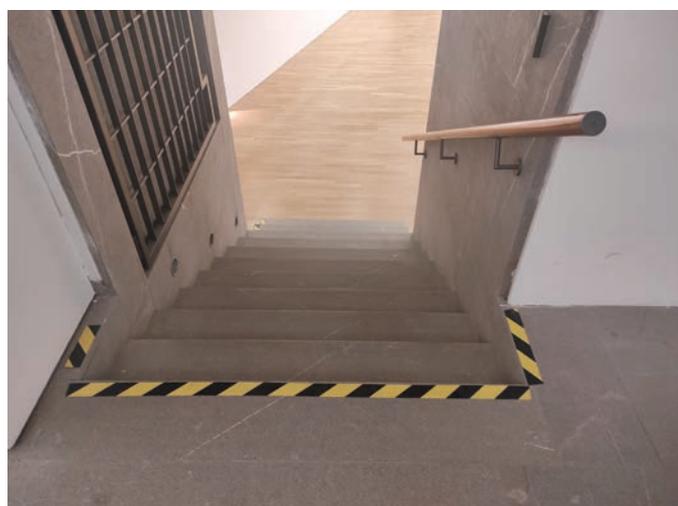
Scale piano interrato

Le scale presenti nella Sala 20 al piano interrato sono prive di guide tattili plantari per la segnalazione delle stesse. Tutte le scale sono inoltre prive di fasce antisdrucchio: la mancanza di una segnalazione del bordo esterno delle pedate dei gradini, crea una barriera visiva per gli ipovedenti, i quali così percepiscono un piano continuo privo di salti di quota successivi. (cfr. schede 14.3-14.4)

Scala Sala 20 piano interrato

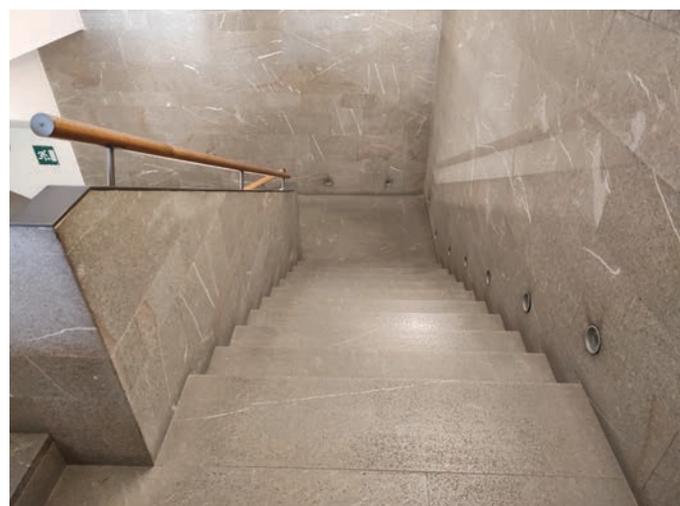
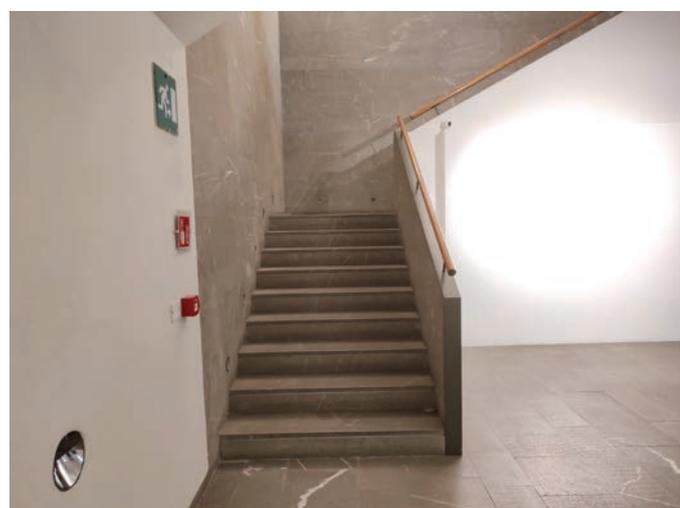
Mentre nelle rampe che salgono dal piano terra al piano primo il contrasto cromatico tra alzata e pedata è garantito dalla presenza di fasce antisdrucchiolo adesive, e - frontalmente - dall'ombra data dalla sporgenza della pedata rispetto all'alzata, nelle rampe che scendono al piano interrato non sono presenti fasce antisdrucchiolo e la realizzazione della pedata a filo rispetto all'alzata crea frontalmente una superficie visivamente piana e priva di adeguato contrasto cromatico, creando una barriera visiva per gli ipovedenti, i quali così percepiscono un piano continuo privo di salti di quota successivi.

Scala principale - rampa che scende al piano interrato

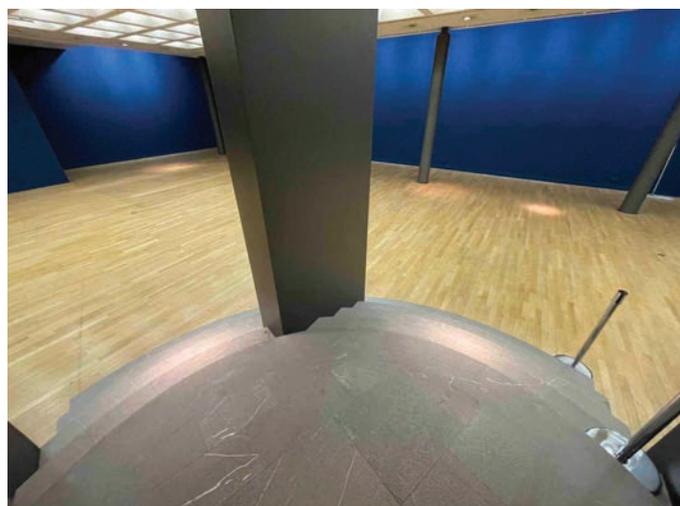
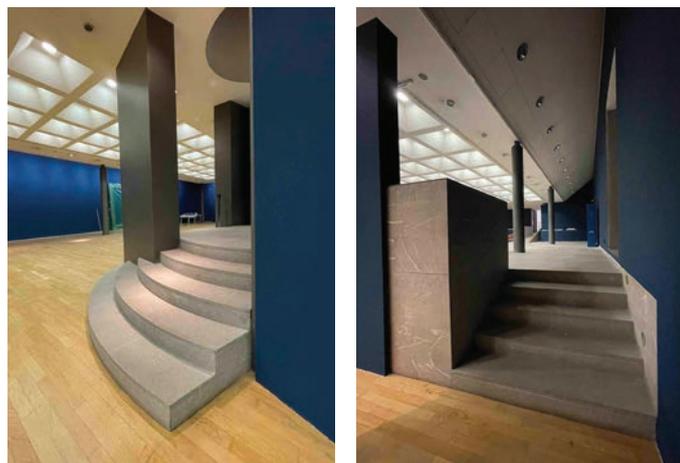
La scala che dà accesso al podio circolare, così come le altre scale che immette alla quota inferiore della Sala 20, sono state realizzate senza creare un adeguato contrasto cromatico tra alzata e pedata, inibendo quindi la percezione visiva dei cambiamenti di quota dei gradini. La mancanza di una segnalazione del bordo esterno delle pedate dei gradini crea una barriera visiva per gli ipovedenti, i quali così percepiscono un piano continuo privo di salti di quota successivi.

Piano interrato - scala di accesso al podio circolare

Piano interrato - scale Sala 20

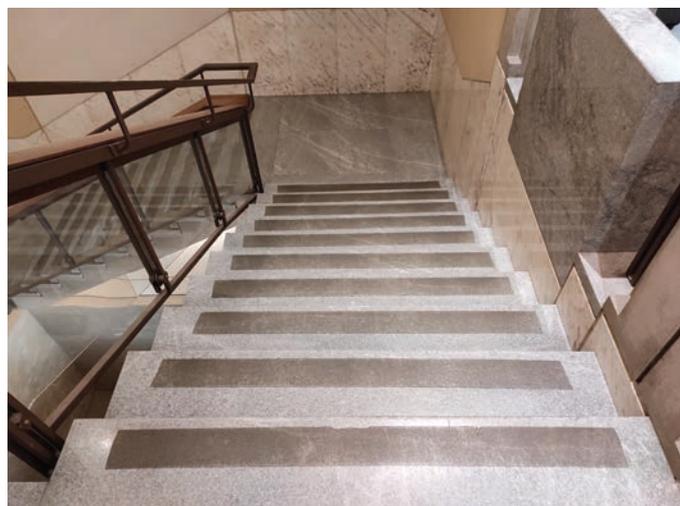
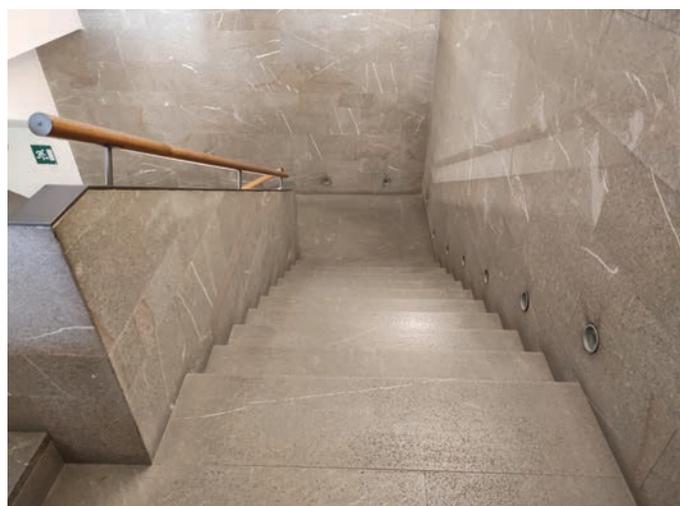
Le pedate della scala, nelle rampe tra piano terra e piano primo, sono rivestite da lastre lapidee dotate di fasce antisdrucciolo adesive, alcune delle quali parzialmente scollate o deteriorate.

Le rampe che scendono al piano interrato, invece, sono prive di fasce antisdrucciolo: la mancanza di una segnalazione del bordo esterno delle pedate dei gradini, crea una barriera visiva per gli ipovedenti, i quali così percepiscono un piano continuo privo di salti di quota successivi.

Scala principale - rampa tra piano terra e piano primo

Scala principale - rampa tra piano terra e piano interrato

Prevedere l'inserimento di fasce antisdrucciolo nelle rampe tra piano terra e piano interrato, che oltre a contribuire a ridurre il rischio scivolamento degli utenti, possano migliorare la percezione visiva dei salti di quota della scala per gli ipovedenti. Valutare in alternativa fasce antisdrucciolo permanenti, lavorando direttamente sul materiale lapideo. Nelle rampe tra piano terra e piano primo, sostituire le fasce antisdrucciolo deteriorate o parzialmente scollate. Valutare la sostituzione con fasce antisdrucciolo permanenti. (cfr. schede 14.2-14.3)

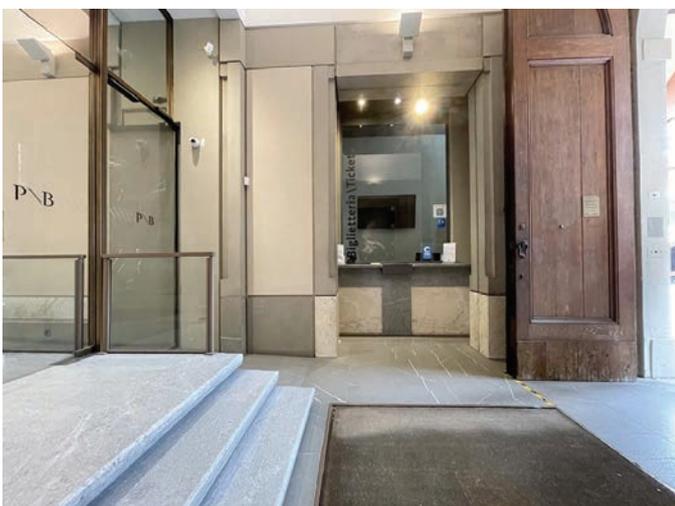
I gradini posti al piano terra nell'ingresso del museo sono privi di fasce antisdrucciolo.

Piano terra - scale di accesso all'ingresso

Sostituire le fasce antisdrucciolo deteriorate o parzialmente scollate. Valutare la sostituzione con fasce antisdrucciolo permanenti.

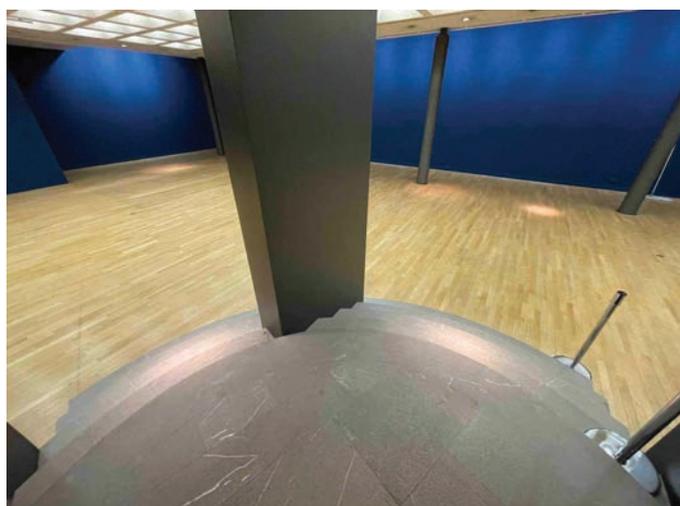
Piano interrato - Sala 20

La scala che dà accesso al podio circolare, così come le altre scale che immettono alla quota inferiore della Sala 20, oltre ad essere prive di un adeguato contrasto cromatico tra alzata e pedata, inibendo quindi la percezione visiva dei cambiamenti di quota dei gradini, mancano anche di un'adeguata segnalazione del bordo esterno delle pedate dei gradini, creando una barriera visiva per gli ipovedenti, i quali percepiscono un piano continuo privo di salti di quota successivi. Mancano poi fasce antisdrucchio atte a contrastare il rischio di scivolamento sulla superficie in pietra.
(cfr. scheda 14.2-14.3)

Le scale centrali del Salone degli Incamminati

Prevedere l'inserimento di fasce antisdrucchio nelle scale della Sala 20 dell'interrato, che oltre a contribuire a ridurre il rischio scivolamento degli utenti, possano migliorare la percezione visiva dei salti di quota della scala per gli ipovedenti. Valutare fasce antisdrucchio permanenti, lavorando direttamente sul materiale lapideo, ed evitare invece sistemi applicati maggiormente soggetti a degrado e distacco nel tempo. (cfr. scheda 14.2-14.3)

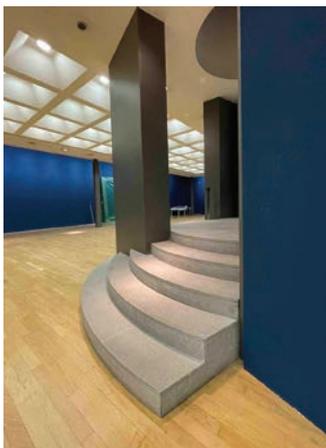
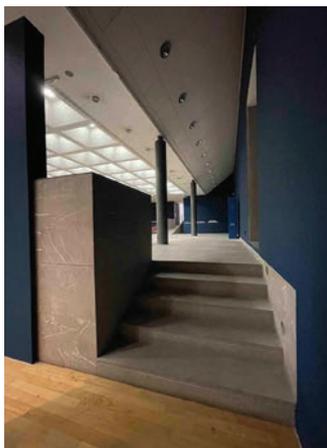
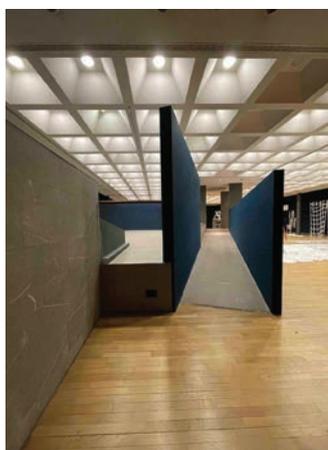
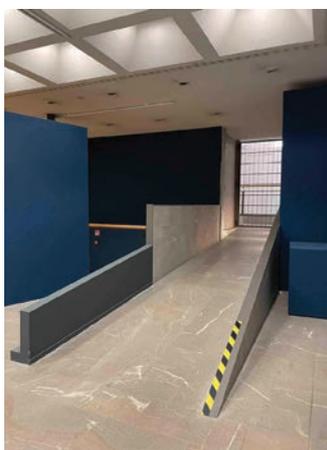
La prima rampa che immette nell'ambiente è delimitata, ai lati, da sponde che possono costituire pericolo di inciampo per gli ipovedenti e non presenta corrimano lungo il percorso, così come ne sono privi tutti i sistemi di risalita e discesa che immettono alla quota inferiore della Sala. Nel complesso, il sistema di sponde e corrimano si presenta esteticamente disomogeneo rispetto al disegno allestitorio complessivo. (cfr. scheda 14.1)

In particolare, il podio circolare che funge da snodo di raccordo fra il livello superiore e l'ultima rampa non dispone di sponde alle estremità laterali generando pericolosi salti di quota. Il bordo estremo delle pedate dei gradini dello stesso non è segnalato per gli ipovedenti i quali così lo percepiscono come un piano continuo privo dei salti di quota successivi (cfr. schede 14.2-14.3).

Scale Sala 20 prive di corrimano

Rampe Sala 20 prive di corrimano

La due rampe all'interno della Sala 20 dovranno venire dotate di corrimani, su almeno un lato, adeguati ai tipi esistenti per non alterare il disegno complessivo dell'intervento.

Il medesimo tipo, vetrato nella sponda e terminato da un elemento ligneo, verrà impiegato alle due estremità a contenere il podio gradonato circolare che termina in mezzo all'ambiente alla sua quota inferiore.

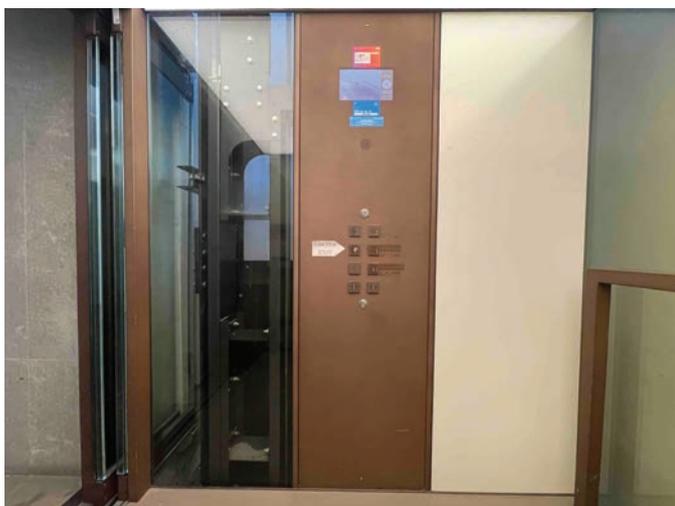
Interno cabina ascensore esistente

Nel caso si realizzi un secondo ascensore all'interno del museo, dimensionarlo adeguatamente ai fini dell'accessibilità.

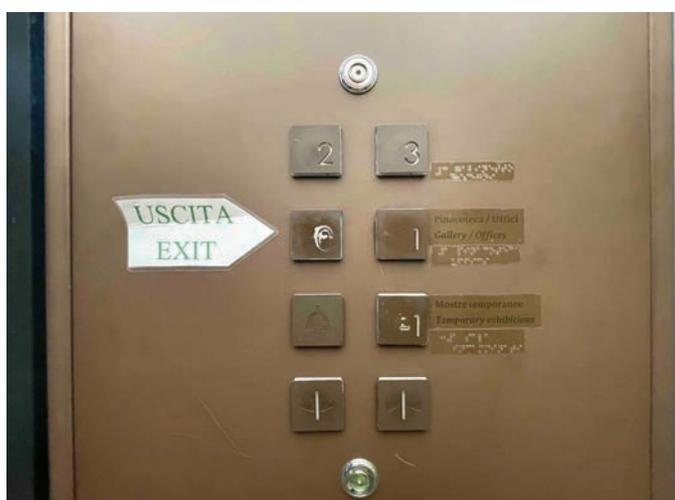
La pulsantiera esistente presenta, per i soli piani -1, 1 e 3, indicazioni braille applicate con fasce adesive. Non sono presenti indicazioni sonore nè un dispositivo telefonico per sordi per dialogare tramite display/schermi e tastiera tra vano cabina e sala emergenza.

Pulsantiera ascensore esistente

Adeguare la pulsantiera garantendo per tutti i piani adeguate indicazioni braille o tattili. Valutare l'integrazione con indicazioni sonore e l'inserimento di un dispositivo telefonico per sordi per dialogare tramite display/schermi e tastiera tra vano cabina e sala emergenza.

Nel caso si realizzi un secondo ascensore all'interno del museo (cfr. scheda 14.1), prevedere all'interno del vano ascensore una pulsantiera braille e sonora con annuncio sonoro del piano di fermata. Valutare inoltre l'inserimento di un dispositivo telefonico per sordi che permetta di dialogare tramite display/schermo e la tastiera tra vano cabina e sala di emergenza.

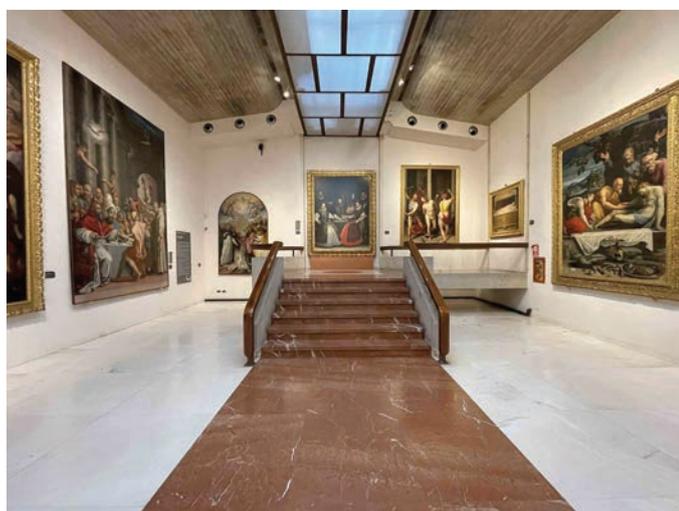
La sala 22 (Manierismo) presenta una scala inaccessibile (cfr. Scheda 14.1) che un tempo, attraverso una porta oggi murata, consentiva ai visitatori di collegarsi alla sala 9 e da questa, attraverso un percorso aereo affacciato al cortile interno, alla sala 24, per non interrompere la successione temporale delle opere esposte.

Questa interruzione del percorso espositivo, cadenzato dalla visione di opere esposte secondo un criterio temporale, genera una barriera cognitiva nei visitatori.

Sala 20 (Manierismo) con scala inaccessibile

Al fine di migliorare la fruizione del percorso museale nel suo complesso, evitando di interrompere la successione temporale delle opere esposte, prevedere di ristabilire il passaggio aereo esterno che un tempo collegava la sala 9 alla sala 24, installando inoltre, a fianco del pianerottolo della scala, una piattaforma elevatrice. (Cfr. scheda 14.1)

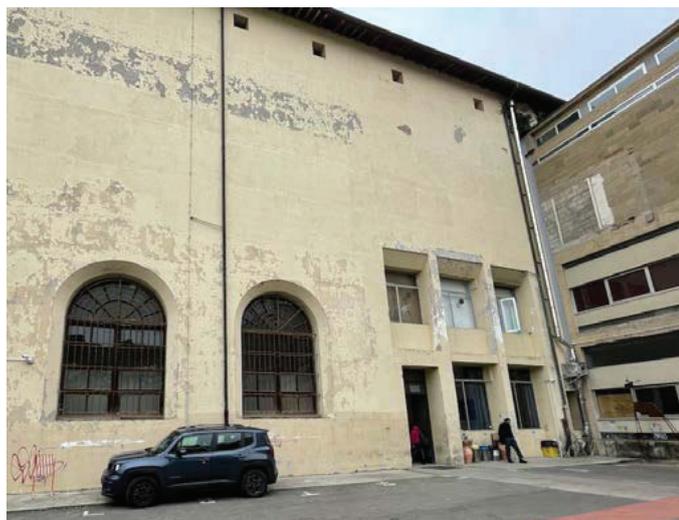
Impronta del tunnel esterno presente un tempo

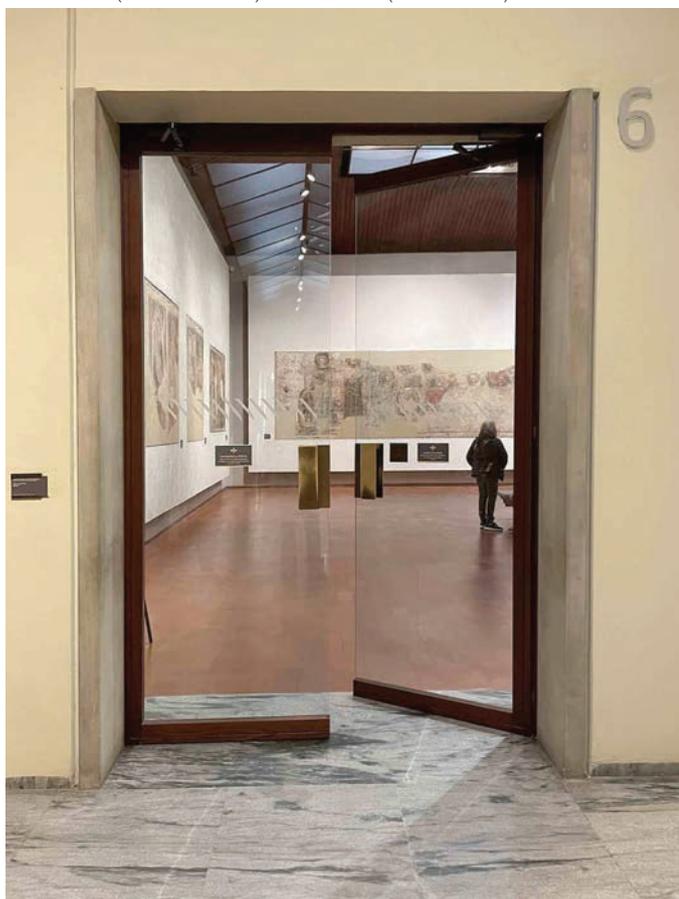
Lungo il percorso espositivo che si sviluppa al piano primo sono presenti porte con doppia anta a spingere, che costituiscono una barriera per i disabili motori:

- Sala 2 (1300) > Sala 3 (Giotto)
- Sala 5 (1300-1400) > Sala 6 (Dipinti e affreschi del '300)
- Sala 6 (Dipinti e affreschi del '300) > Sala 9 (Rinascimento)
- Sala 24 (Guido Reni) > Sala 30 (Corridoio)

Esempio di porta con anta a spingere al piano primo, sale 6>9

Prevedere l'installazione di nuove porte a doppia anta ad apertura automatica (ove possibile scorrevoli) in sostituzione di quelle a spingere esistenti, al fine di consentire ai disabili motori di potersi muovere all'interno del museo senza un accompagnatore o senza che il personale del museo debba tenerle aperte al momento del passaggio.

Per agevolarne l'utilizzo anche da parte degli ipovedenti, sarà opportuno dotarle di un lieve segnalatore acustico nonché prevedere, lungo i percorsi che conducono ad esse, sistemi di segnalazione tattile a pavimento, tramite codice di direzione rettilinea e codice di attenzione in prossimità degli spazi antistanti e retrostanti le aperture.

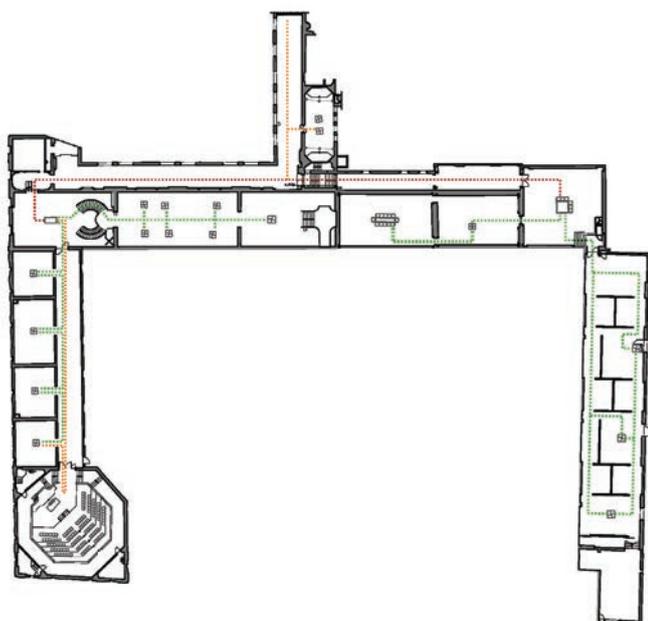
Lungo il percorso espositivo che si sviluppa al piano primo sono presenti diversi punti di sosta con sedute o poltrone. Tuttavia non sempre tali spazi di riposo si trovano posizionati a distanza adeguata, ovvero a meno di 50 m gli uni dagli altri (tratteggio di colore verde, nella pianta sotto riportata), ma talvolta intercorrono oltre 50 m (tratteggio arancione) tra una seduta e l'altra, arrivando in taluni casi a tratti di percorso superiori ai 100 m (tratteggio rosso): il superamento distanze superiori ai 50-100 m può costituire una significativa barriera architettonica per tutte le persone con ridotta capacità motoria, per le quali il superamento di percorsi troppo lunghi può risultare molto difficoltoso.

Sedute presenti e relativi percorsi

Integrare le sedute esistenti con altri punti di sosta, in modo da garantire la presenza di zone di riposo ogni 50 m, assicurando così anche agli utenti con ridotta capacità motoria la possibilità di fruire degli spazi museali senza eccessivo affaticamento.

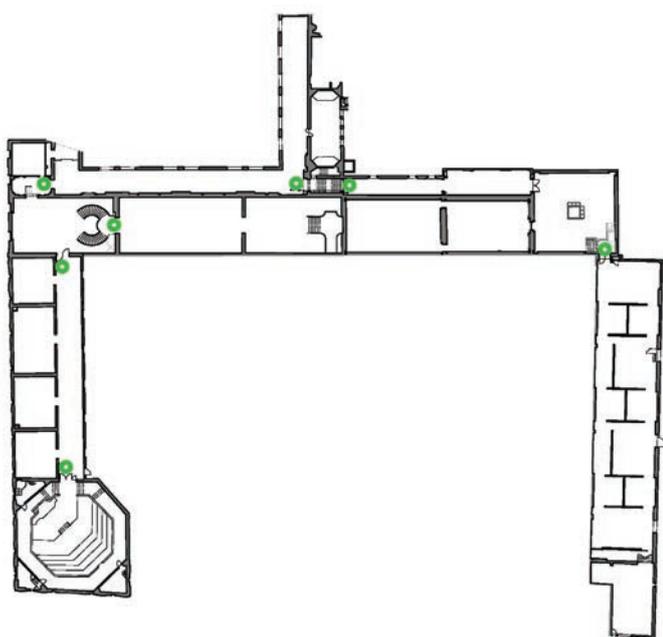
Lungo il percorso espositivo che si sviluppa al piano primo è assicurato uno spazio interposto tra porte consecutive > 150 cm. Anche nel caso di porte in corrispondenza di sbarchi di servoscale o piattaforme elevatrici è garantita la rotazione >150 cm.

Rotazione 150 cm

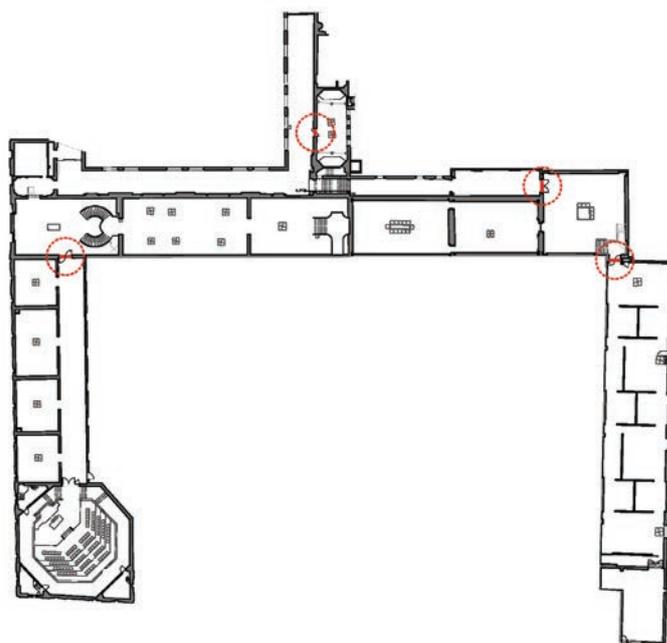
Individuazione porte da automatizzare

Lungo il percorso espositivo che si sviluppa al piano primo sono presenti porte con doppia anta a spingere, che costituiscono una barriera per i disabili motori:

- Sala 2 (1300) > Sala 3 (Giotto)
 - Sala 5 (1300-1400) > Sala 6 (Dipinti e affreschi del '300)
 - Sala 6 (Dipinti e affreschi del '300) > Sala 9 (Rinascimento)
 - Sala 24 (Guido Reni) > Sala 30 (Disimpegno)
- (cfr. scheda 15.2)

Prevedere l'installazione di nuove porte a doppia anta ad apertura automatica (ove possibile scorrevoli) in sostituzione di quelle a spingere esistenti, al fine di consentire ai disabili motori di potersi muovere all'interno del museo senza un accompagnatore o senza che il personale del museo debba tenerle aperte al momento del passaggio.

Per agevolarne l'utilizzo anche da parte degli ipovedenti, sarà opportuno dotarle di un lieve segnalatore acustico nonché prevedere, lungo i percorsi che conducono ad esse, sistemi di segnalazione tattile a pavimento, tramite codice di direzione rettilinea e codice di attenzione in prossimità degli spazi antistanti e retrostanti le aperture.

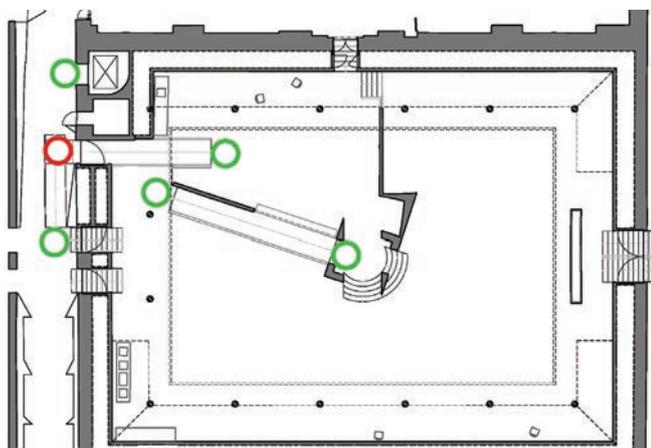
La Sala 20 (Incamminati) è servita da un totale di 3 rampe, la prima posta esterna nel corridoio (Sala 18) e le successive all'interno della sala stessa. Tali rampe risultano correttamente prive di ostacoli alle estremità e terminano tutte con uno spazio di azione > 150x150 cm. Tuttavia lo spazio tra la rampa della Sala 18 e la prima rampa che conduce alla Sala 20 presenta uno spazio di rotazione di circa 140x160 cm, inferiore quindi al diametro di cm 150 previsto, ma comunque superiore al diametro di 140 cm che consente la necessaria rotazione alla sedia a ruote.

Piano interrato - spazi di rotazione

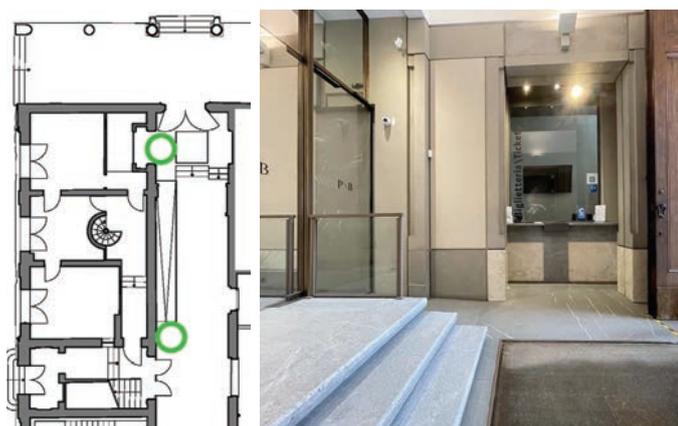
La rampa posta all'ingresso al piano terra termina alle estremità con uno spazio di azione > 150x150 cm. Tuttavia, dal lato della rampa in corrispondenza della biglietteria, lo spazio di rotazione si trova spostato e disallineato rispetto alla rampa stessa, per la presenza della foratura nella pavimentazione, in cui è alloggiato, leggermente sotto squadro, lo zerbino che occupa lo spazio centrale dell'ingresso. (cfr. scheda 5.2)

Spazi di rotazione al piano terra (a sinistra) e particolare dell'ingresso (a destra)

Verifica e adeguamento della complanarità della pavimentazione e dell'ampio zerbino presente all'ingresso al piano terra.

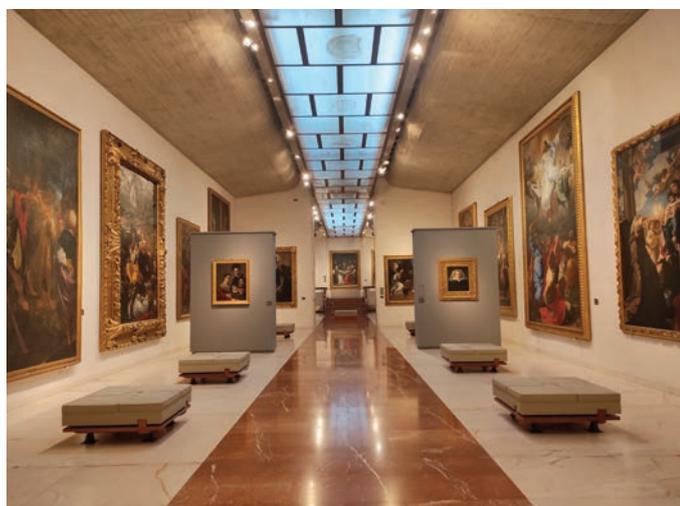
Sedute presenti nell'ala Guido Reni

Integrare le sedute esistenti con altri punti di sosta, in modo da garantire la presenza di zone di riposo ogni 50 m, assicurando così anche agli utenti con ridotta capacità motoria la possibilità di fruire degli spazi museali senza eccessivo affaticamento. Le sedute dovranno essere scelte in modo tale da integrarsi per tipologia, materiali e cromie con quelle esistenti e con il contesto in cui si inseriscono, e dovranno essere collocate in modo tale da non intralciare la fruizione degli spazi. (Cfr. Scheda 15.3)

Prevedere la disponibilità di almeno un'ulteriore sedia a ruote, di sgabelli da mettere a disposizione dei fruitori lungo il percorso e di eventuali flâneuses. (Cfr. Scheda 5.7)

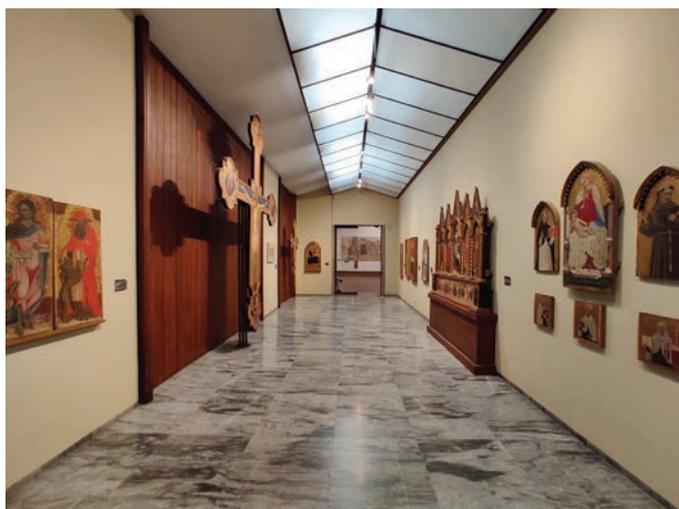
Sala 1300-1400 - spazi museali ancora da riallestire

Nel progressivo progetto di riallestimento degli spazi museali, avere cura di non trascurare gli aspetti fisiologici e psicologici della percezione visiva. Garantire, nel tempo, un monitoraggio del grado di accessibilità fisica e cognitiva dell'esposizione, con la conseguente valutazione e l'eventuale adeguamento delle scelte allestitiva.

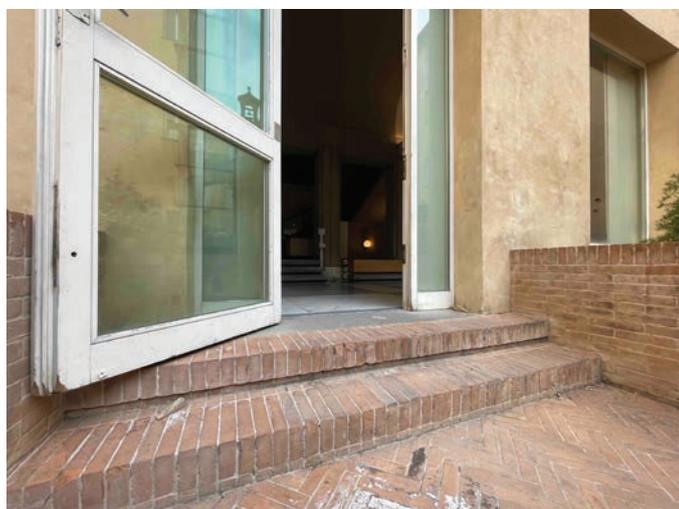
La corte interna si trova ad una quota di -37 cm rispetto al piano di calpestio del corridoio di ingresso della PNB, e l'accesso è garantito quindi dal superamento di due gradini.

I gradini sono sprovvisti di fasce antisdrucciolo.

Particolare gradini di accesso alla corte interna

Per consentire il passaggio dal corridoio dell'ingresso principale alla corte interna occorre realizzare una nuova doppia rampa, di idonea pendenza (5% per evitare l'affaticamento) e lunghezza 7,50 m, che approda su un pianerottolo intermedio, dimensionato in modo tale da garantire una rotazione >150 cm, e che occupa tutta la larghezza della prima rampa. Da tale pianerottolo intermedio si sviluppa da un lato la seconda rampa, dall'altro una breve scala di due gradini, che rende possibile il passaggio differenziato, più rapido e breve sulle scale, più lungo e agevole lungo la rampa.

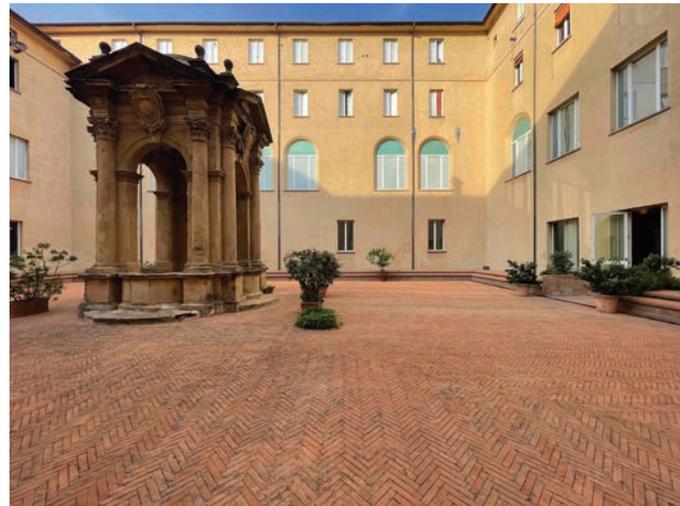
L'area della corte interna è interamente pavimentata in cotto e non sono presenti percorsi differenziati per materiale o colore.

Pavimentazione corte interna

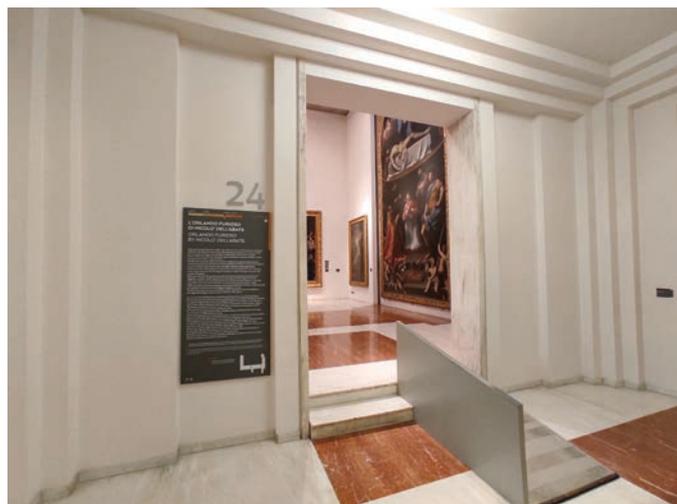
Attualmente manca un'uniformità grafica in termini di testi, cartellonistica, pannelli informativi, numerazione sale, ecc. tra la nuova ala del Rinascimento di recente riallestimento e il resto del percorso museale, che presenta ancora la cartellonistica di precedente concezione. (Cfr. Scheda 9.3)

Zone museali ancora da riallestire, con cartellonistica precedente

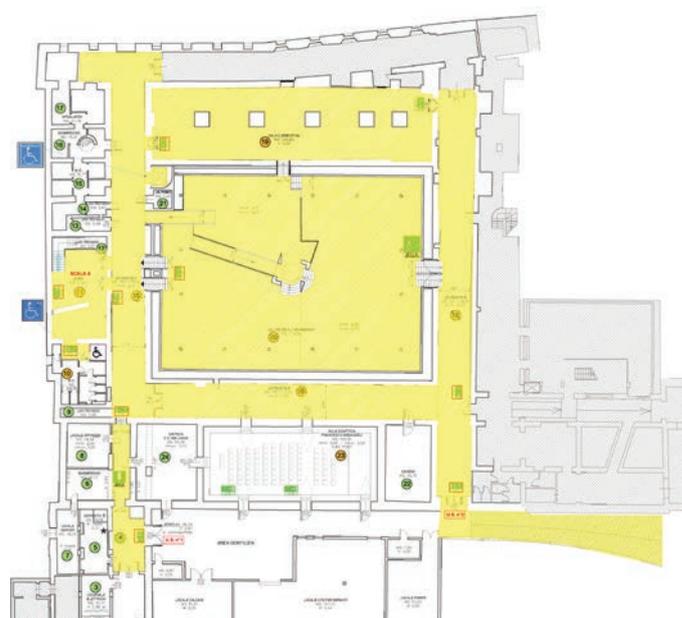
Stralcio del progetto per adeguamento alle normative antincendio dei locali della PNB, con indicazione in giallo degli spazi e percorsi accessibili ai disabili

Integrare il Piano di Evacuazione con l'indicazione di quelli che sono i percorsi accessibili.

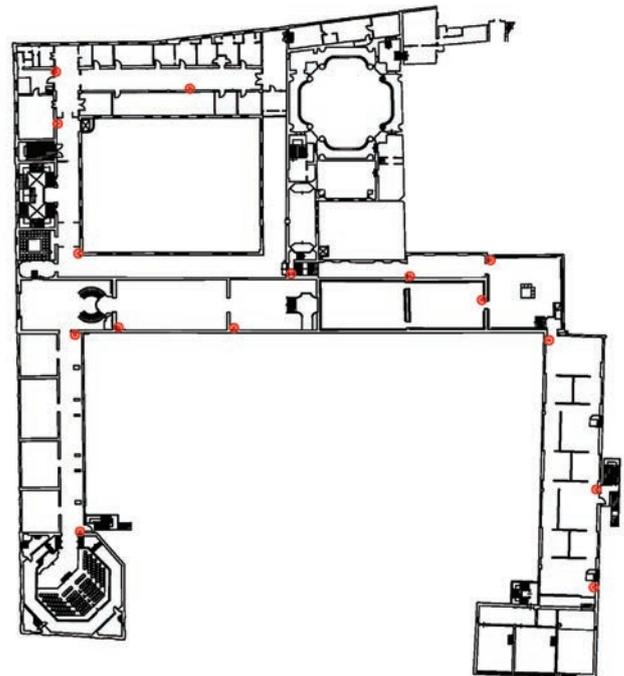
Collocazione al piano primo delle planimetrie di orientamento esistenti e delle n. 3 da aggiungere nell'ala Rinascimento

- Rivedere la veste grafica delle planimetrie, inserendo uno sfondo bianco anziché grigio e assicurando una migliore leggibilità di simboli e frecce inseriti.
- Posizionare correttamente le planimetrie rispetto all'indicazione della posizione del lettore ("voi siete qui");
- Orientare le planimetrie rispetto alla persona che osserva;
- Inserire il titolo standard "Planimetria di emergenza";
- Colorare in verde i percorsi d'esodo;
- Indicare il punto di raccolta in una pianta generale;
- Aggiungere le planimetrie dove non presenti (es. ala del Rinascimento), e garantire la presenza di una planimetria ad ogni piano vicino ad ascensori e scale e nelle principali intersezioni. (cfr. Schede 9.2-9.3)
