Sede Collegio Sant'Ignazio
via Belle Arti 56 - Bologna

PEBA

Piano per l'eliminazione delle barriere architettoniche

A cura di:
arch. Elena Marchi
via Zamboni 53 - 40126 Bologna

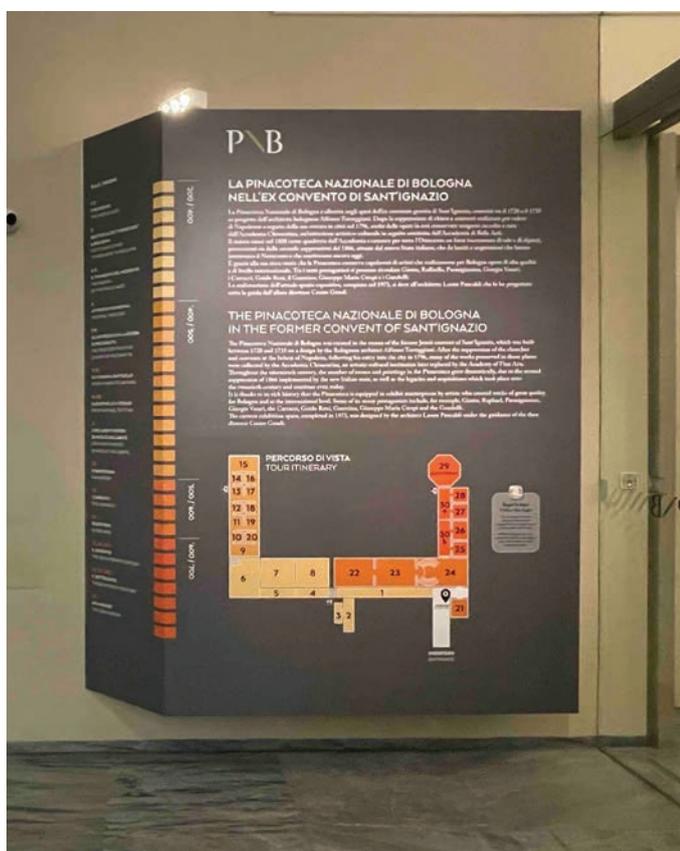
Pannello informativo presente all'inizio del percorso espositivo

Adeguare i pannelli informativi del museo - anche alla luce del recente progetto di riallestimento della sezione del Rinascimento (Sale 9>20) - avendo cura di evitare di usare il colore rosso in quanto si identifica con il pericolo. (cfr. Scheda 9.3)

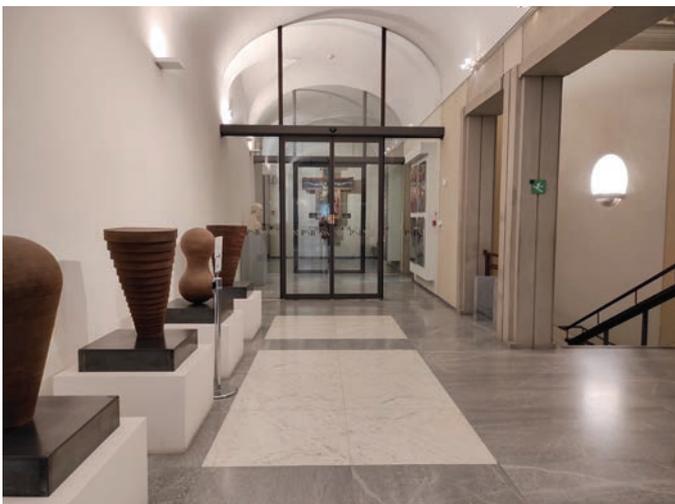
Le porte scorrevoli automatiche presenti all'ingresso del percorso museale al piano primo, in caso di emergenza si aprono con lo sfondamento a spinta delle ante nel verso dell'esodo.

Porte scorrevoli automatiche presenti all'inizio del percorso museale
